**Tamási Város Integrált Településfejlesztési  
Stratégiájának felülvizsgálata**

**ÖRÖKSÉGVÉDELMI  
HATÁSTANULMÁNY**

**a kulturális örökség védelmével kapcsolatos  
szabályokról szóló 68/2018. (IV. 9.) Korm. rendelet  
szerint**

**2025. február**

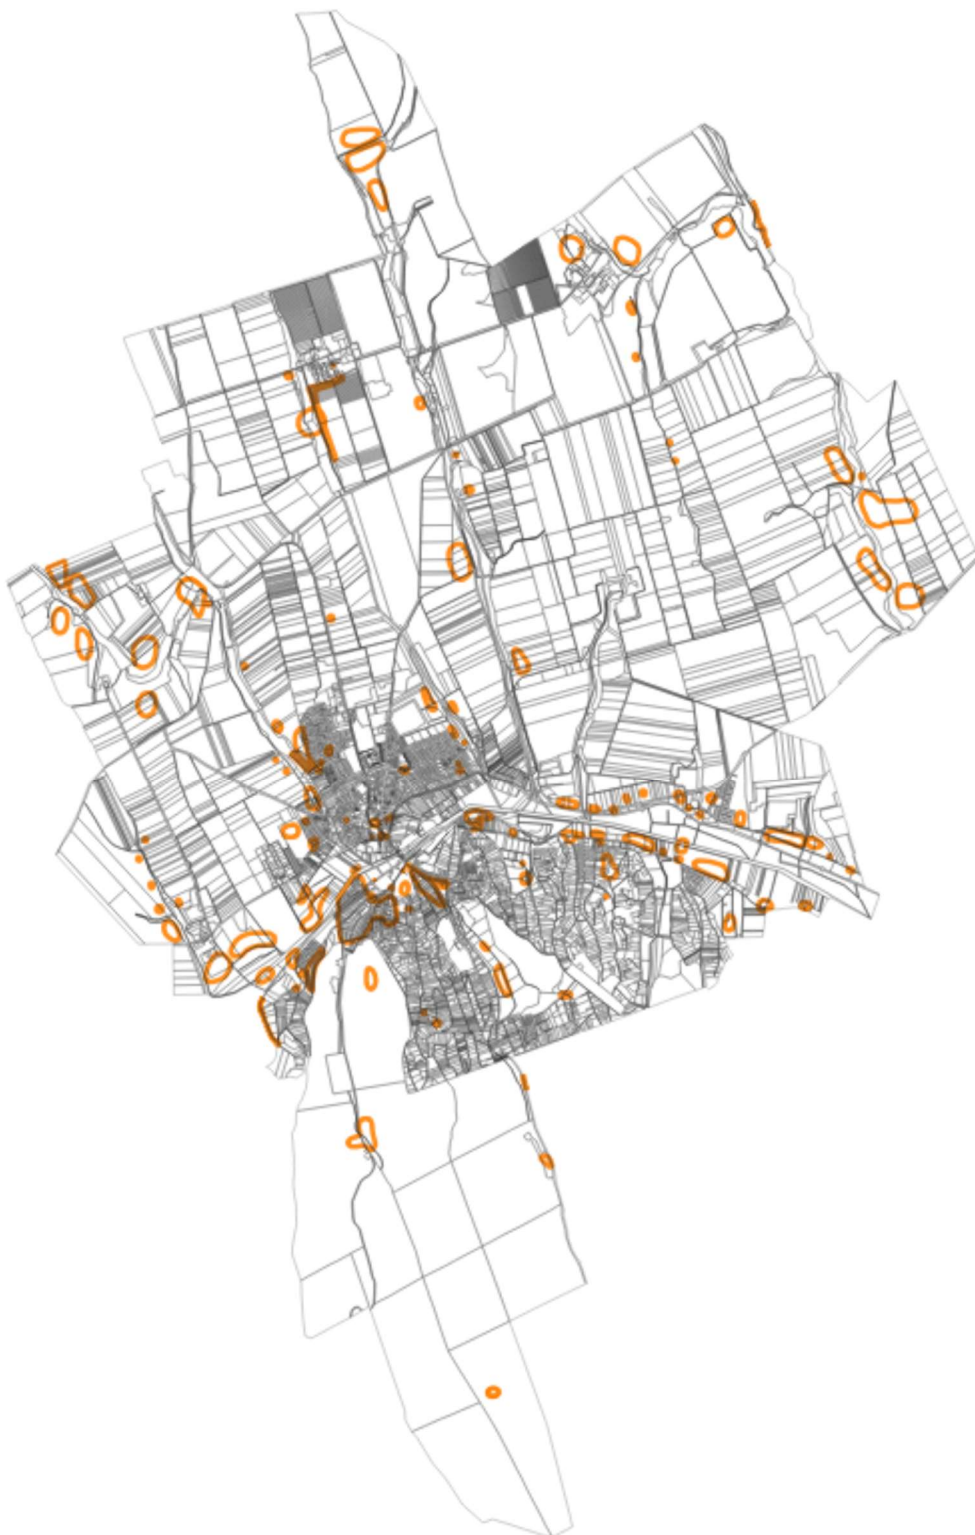
#### *Tamási nyilvántartott régészeti lelőhelyei*

Tamási közigazgatási területéről jelenleg 128 régészeti lelőhely ismert. Ez a szám igen magasnak mondható, de a kutatottság a jövőben még minimálisan emelkedhet. Tamási határának régészeti lelőhelyei különböző jellegű kutatások eredményeképpen, főként helyszínelésekből és terepbejárásokból ismertek.

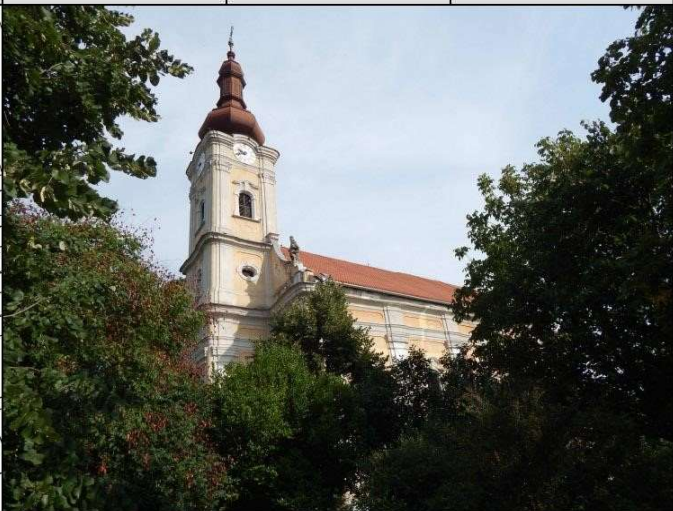
| 1 | CÍM | ÉPÍTMÉNY | HRSZ | VÉDETTSEGI FOK |
|---|---|---|---|---|
| | Szabadság út | templom | 839 | M |

Az egyhajós templom, Ny-i homlokzata elé épült toronnyal, félkörívesen záródó, a hajónál keskenyebb szentéllyel, a szentély felől kontyolt nyeregtetővel, a szentély É-i oldalán sekrestyével létesült. A tornyon kagylódíszes szoborfülkében Szűz Mária-szobor, a hajó torony melletti homlokfalain egy-egy kagylódíszes szoborfülke Szent István vértanú, illetve Szent Lőrinc szobraival, az oromfalakon Szent István és Szent László szobrai. A hajó D-i homlokzatán aszimmetrikus elhelyezésű, körkeretes bejárat. A toronyalj csehsüveg boltozatos, a hajóban csehsüveg-, a szentélyben fiókos dongaboltozat és fiókos félkupola.

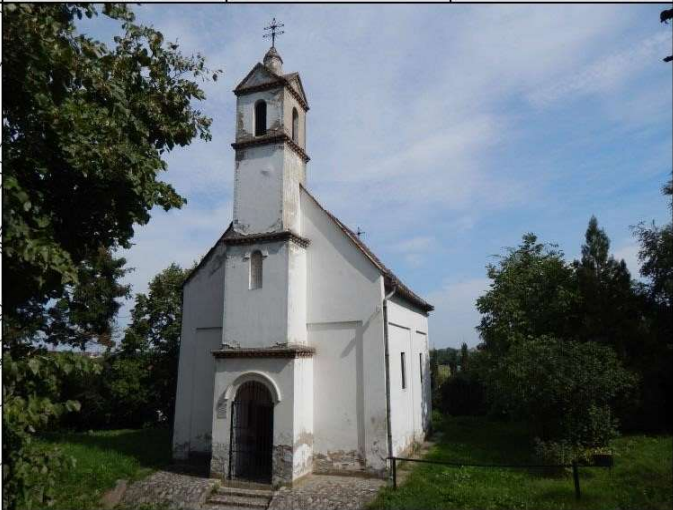
| 2 | CÍM | ÉPÍTMÉNY | HRSZ | VÉDETTSEGI FOK |
|---|---|---|---|---|
| | Kápolna utca | kápolna | 1590 | M |

A Tamásiból Hőgyész felé vezető főút melletti dombon, a Nagyhorhos út alatt szabadon álló, egyhajós kápolna, Ny-i homlokzata elé épült kis toronnyal, a hajónál keskenyebb, polygonálisan záródó szentéllyel, a szentély felől kontyolt nyeregtetővel, a torony tengelyében nyíló bejárat. A torony osztopárkánya felett építési és felújítási évszámok. A hajóban fiókos dongaboltozat, a szentélyben félkupola.

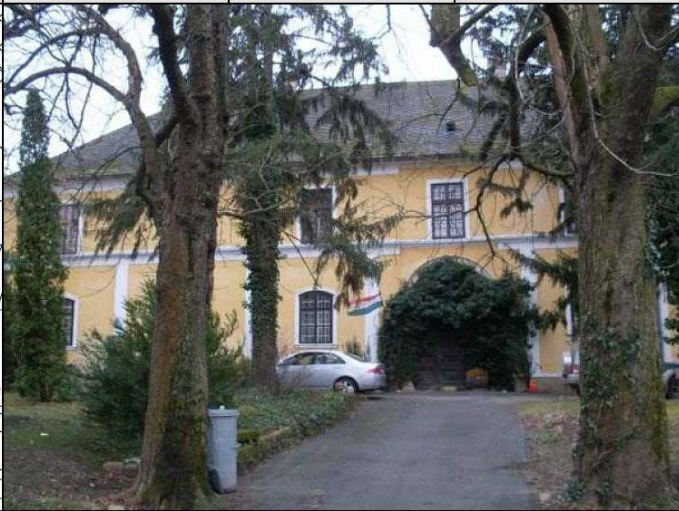
| 3 | Cím | Építmény | HRSZ | Védeltségi fok |
|---|---|---|---|---|
| | Hársfa utca 7. | kastély | 1793/1 | M |

Pilléres kerítéssel határolt, kovácsoltvas kapun át bejárható parkban szabadon álló, zártudvaros elrendezésű, négyzet alaprajzú, alapincézett kastély, amelyet egy U alaprajzú, egyemeletes, kontyolt nyeregtetős rész és egy keskenyebb, U alakú, földszintes, nyeregtetős egység alkot. ÉK-i emeletes, hét tengelyes főhomlokzata középtengelyében kőkeretes, lunettás kapu. A földszintes szárny udvari homlokzatain kosáríves nyílású, mellvédés tornác. Egytraktusos, oldaltornácos, illetve oldalfolyosós földszint, az emelet kéttraktusos. Az ÉNy-i szárny egy helyiségében copf kifestés: 1779 (Friedrich Roth és Franz Meyer).

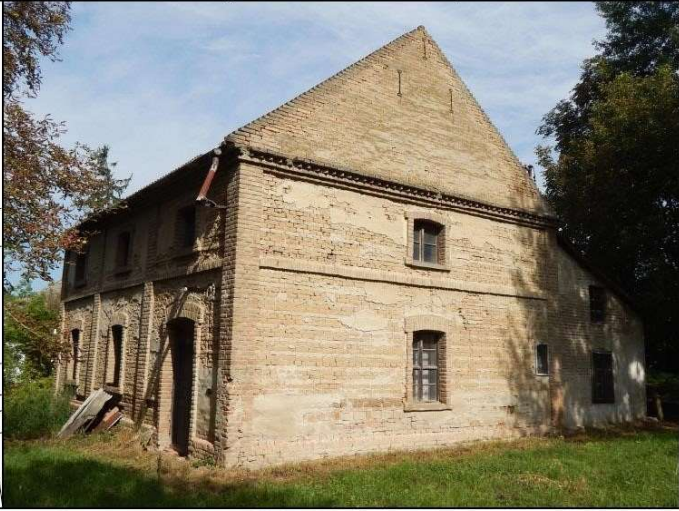
| 4 | Cím | Építmény | HRSZ | Védeltségi fok |
|---|---|---|---|---|
| | Cseringát puszta | malom | 0661 | M |

A város szélén, Tamási központjától 2 km-re D-re, a Cseringát patak melletti ligetes területen szabadon álló, téglalap alaprajzú, kétszintes, nyeregtetős épület, az ÉNy-i oldalához épült, félnyeregtetős melléképülettel. A főépület homlokzatain téglából falazott parkányok és téglakertelésű, szegmentíves ablakok és ajtók. Mindkét épületben gerendás famennyezet. Gépi meghajtással is üzemeltethető, felülcsapós vízimalmoként épült, a melléképületben gépteremmel. Berendezését 1952-ben elszállították.

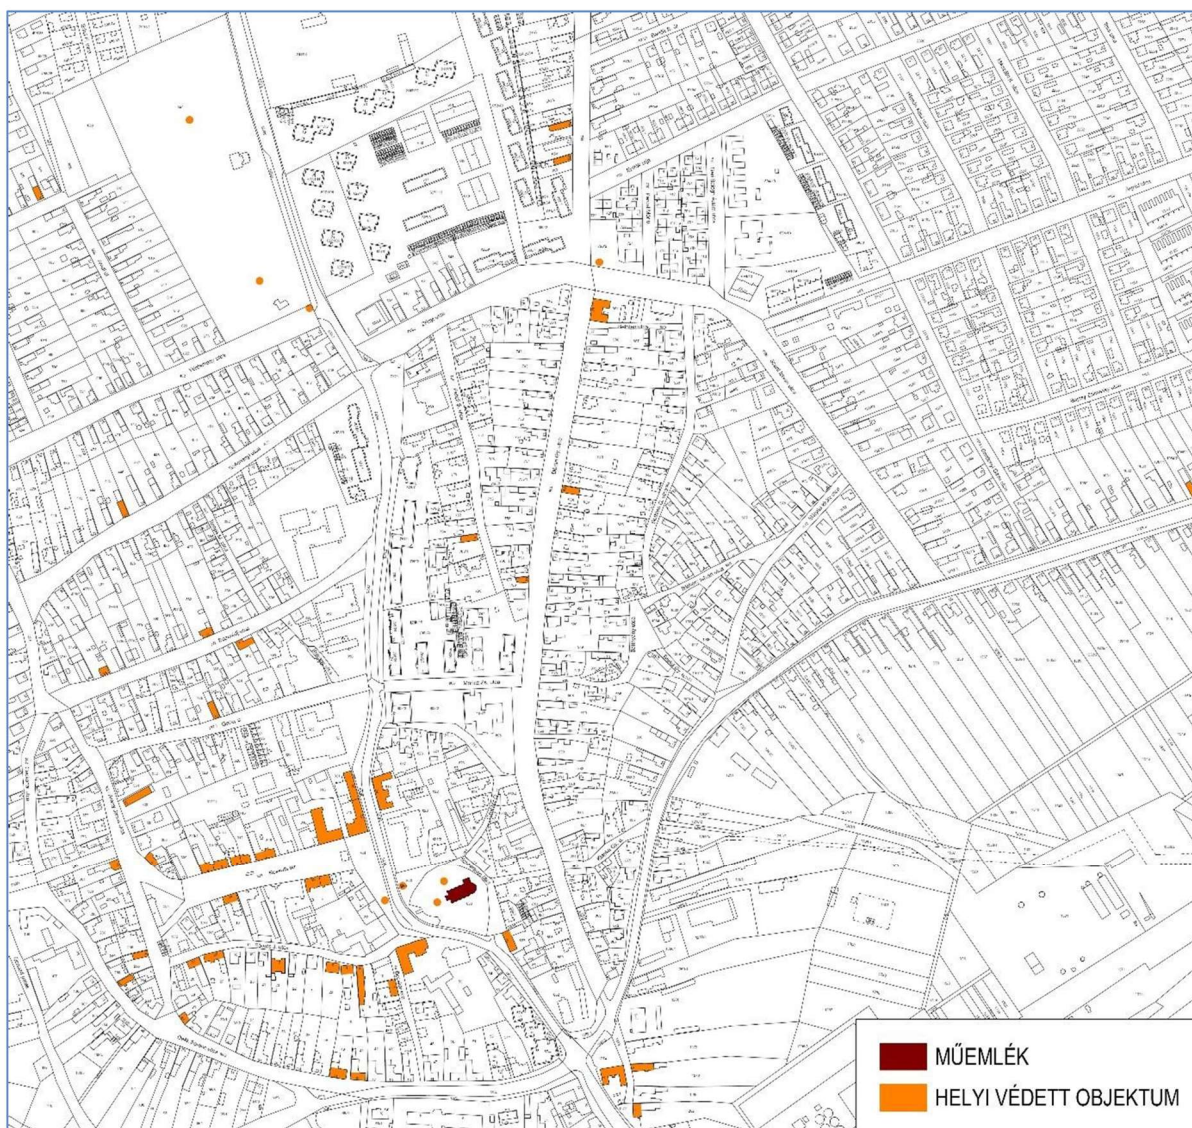
*Műemlékek és helyi védettségű építmények Tamási belterületén*

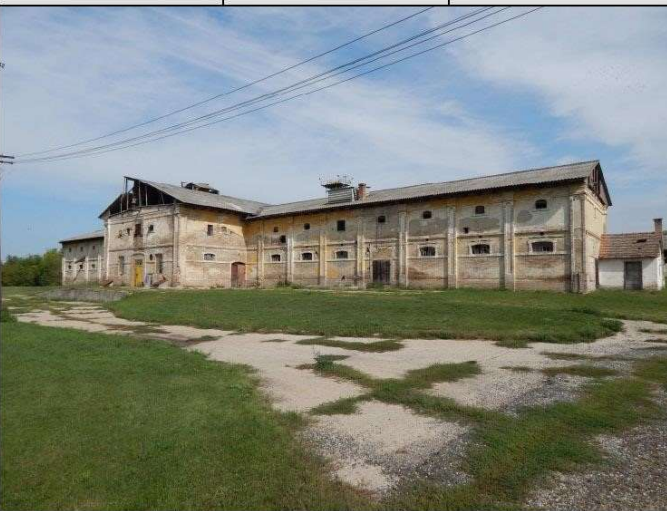
| 5 | CIM | ÉPÍTMÉNY | HRSZ | VÉDETTSÉGI FOK | | | |
|---|---|---|---|---|--|--|--|
| <b>LEÍRÁS</b><br>A magtár épület nyers-tégla felületképzésű homlokzatát elforgatott téglasorokból képzett vízszintes osztóparkányok és előreugratott pillérmotívumok tagolják. Az osztások között kis méretű szegmensíves ablakok sorakoznak. Formájával és anyaghasználatával őrzi a hagyományos ipari épületek formavilágát. | | | | | | | |
| <b>VÉDENDŐ ÉRTÉKEK</b><br>Az épület tömege, homlokzatai. | | | | | | | |

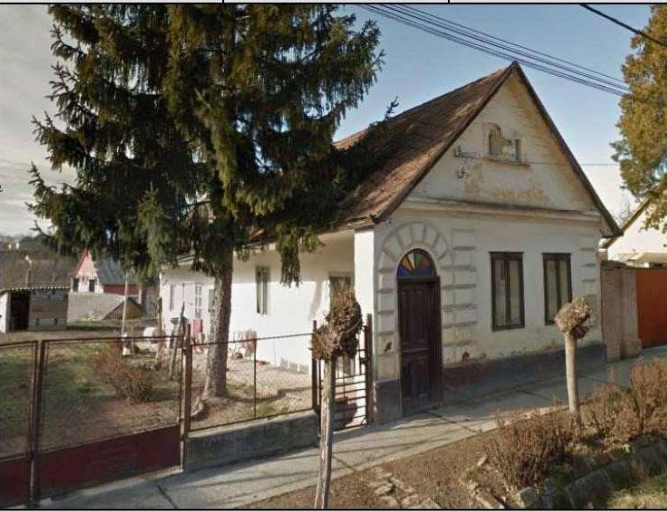
| 6 | CÍM | ÉPÍTMÉNY | HRSZ | VÉDETTSÉGI FOK | | | |
|---|---|---|---|---|--|--|--|
| <b>LEÍRÁS</b><br>Az utcára merőleges gerincű nyeregtetős lakóépület tornáca az utca felől színes üvegbetétes felülvilágítású ajtóban záródik. A főhomlokzat nyílásait kváderezés határolja, melyek fölött kiugró párkány húzódik. | | | | | | | |
| <b>VÉDENDŐ ÉRTÉKEK</b><br>Az épület tömege, tornáckialakítása és utcai homlokzata. | | | | | | | |

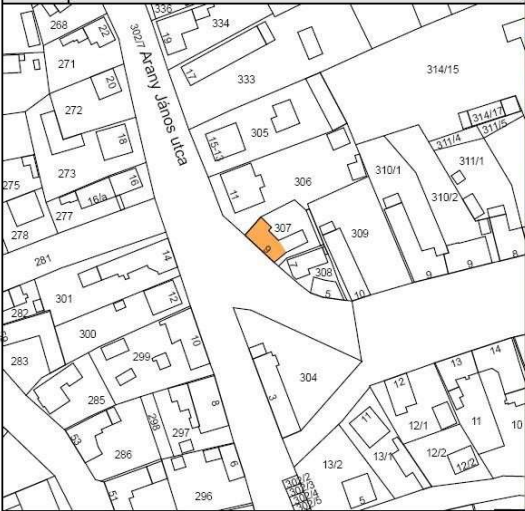
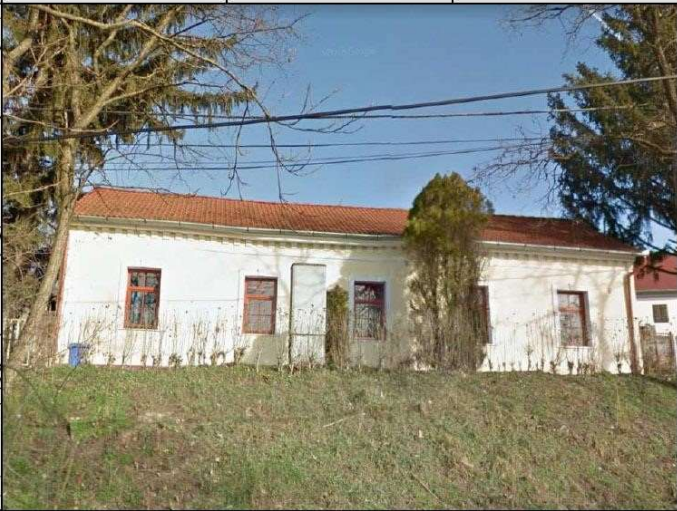
| 7 | CÍM | ÉPÍTMÉNY | HRSZ | VÉDETTSÉGI FOK |
|---|---|---|---|---|
| | Arany János utca 9. | lakóépület | 307 | HV |

Az utcával párhuzamos gerincű nyeregtetővel fedett épület szimmetrikus elrendezésű főhomlokzatán öt vakolatkeretezéses ablak található, melyek felett gyámsoros párkányzat fut végig.

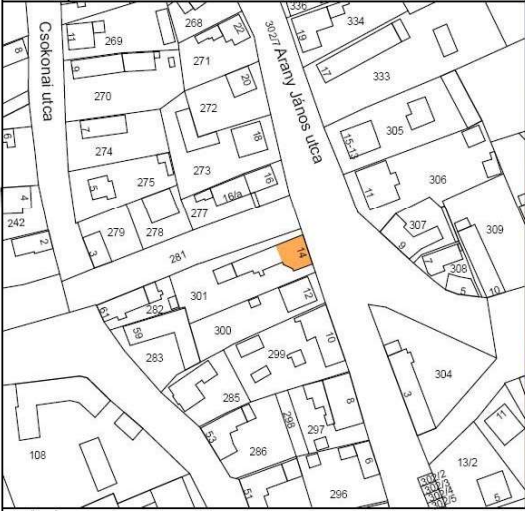
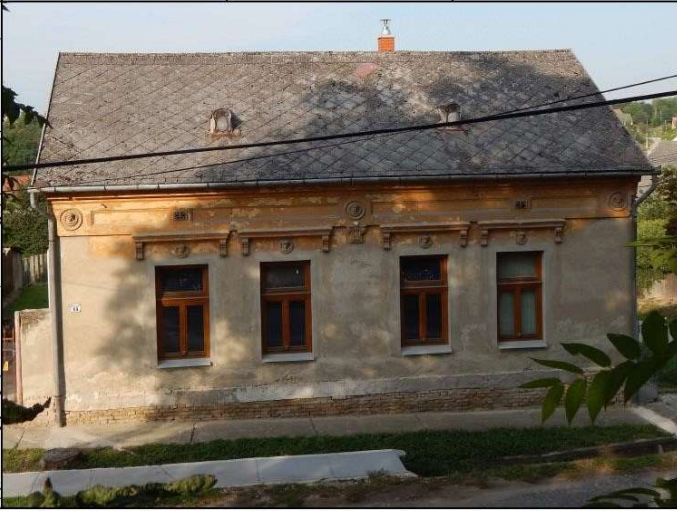
| 8 | CÍM | ÉPÍTMÉNY | HRSZ | VÉDETTSÉGI FOK |
|---|---|---|---|---|
| | Arany János utca 14. | lakóépület | 301 | HV |

Az utcával párhuzamos gerincű nyeregtetővel létesült polgári lakóház szimmetrikus utcai homlokzatán négy vakolatkeretezés nélküli ablak található, melyek felett kiugró szemöldök párkányok húzódnak, alattuk arcot formázó motívum. Ezek a motívumok a párkányzaton is megtalálhatóak a szélső ablakok feletti szögletes padláskiszellőzőkkel együtt.

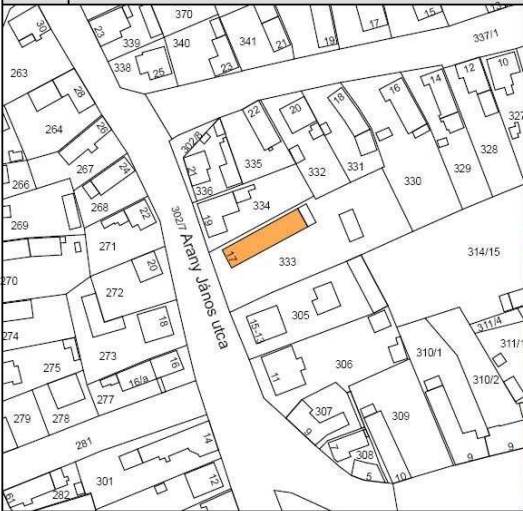
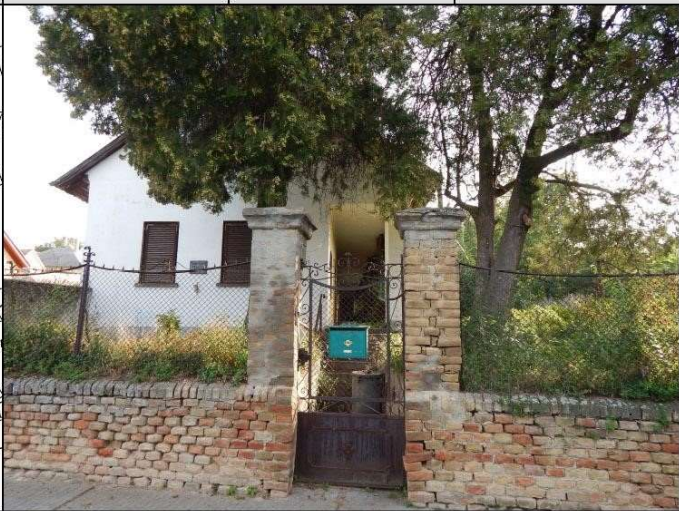
| 9 | Cím | Építmény | HRSZ | Védeltségi fok |
|---|---|---|---|---|
| | Arany János utca 17. | lakóépület | 333 | HV |

Az utcáfronttól kissé hátraugrott, egytraktusos lakóház az utcára merőleges nyeregtetővel, az utcáfronton ajtó nélküli lezárási tornáccal és nyers-tégla falazatú kovácsoltvas kerítéssel az utca egyik meghatározó eleme.

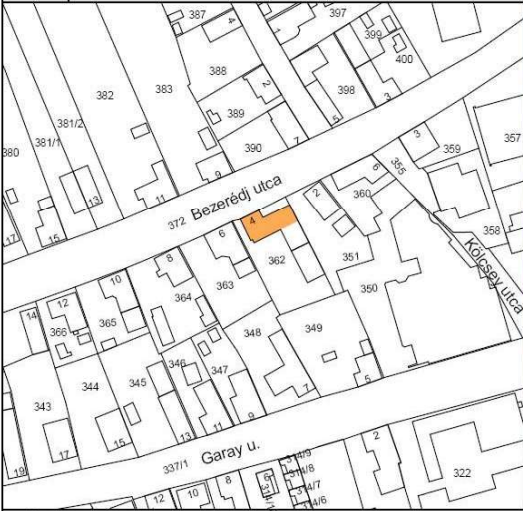
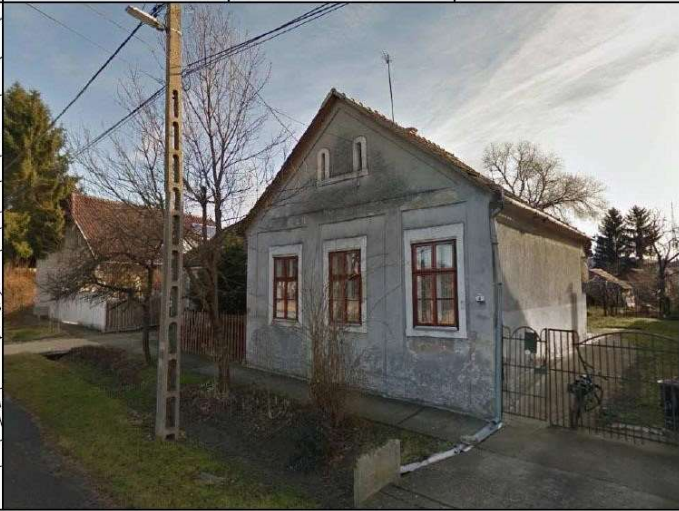
| 10 | Cím | Építmény | HRSZ | Védeltségi fok |
|---|---|---|---|---|
| | Bezerédj utca 4. | lakóépület | 362 | HV |

Az L alakban befordított lakóépület utcai homlokzatán asszimetrikusan elhelyezett három ablak található, melyeket lizénák és párkányzat határol. A párkányzat fölött két hosszúka, íves padlaskiszellőző található kiemelt szegéllyel. A befordított épület nyílásrendje valószínűleg nem eredeti.

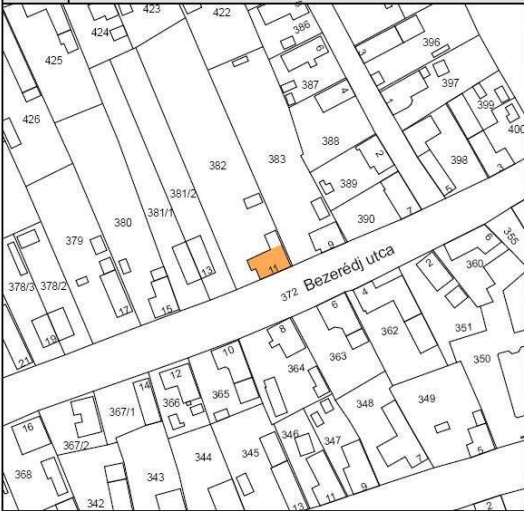
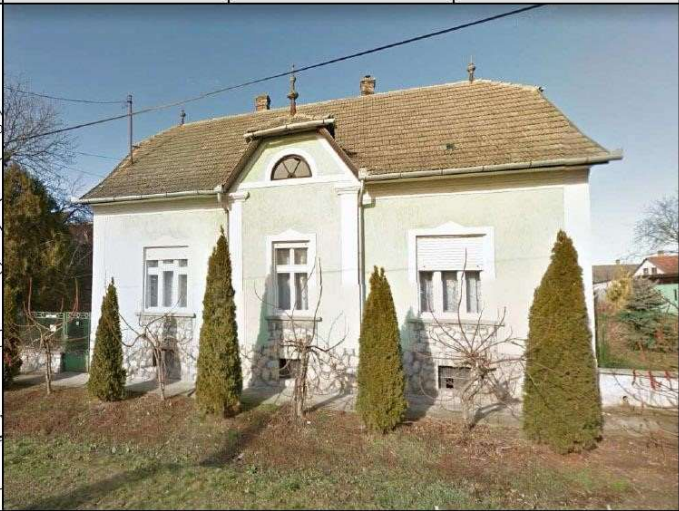
| 11 | CÍM | ÉPÍTMÉNY | HRSZ | VÉDETTSÉGI FOK |
|---|---|---|---|---|
| | Bezerédj utca 11. | lakóépület | 382 | HV |

Az utcáfrontra telepített villát utcával párhuzamos gerincű kontyolt tetővel létesítették, amelyet a középrizalit oszt ketté. Az ablakokat vakolatkeretezés határolja, a fal széleken lizénák láthatók. A tető csonkantyolt részein bádóg díszek helyezkednek el.

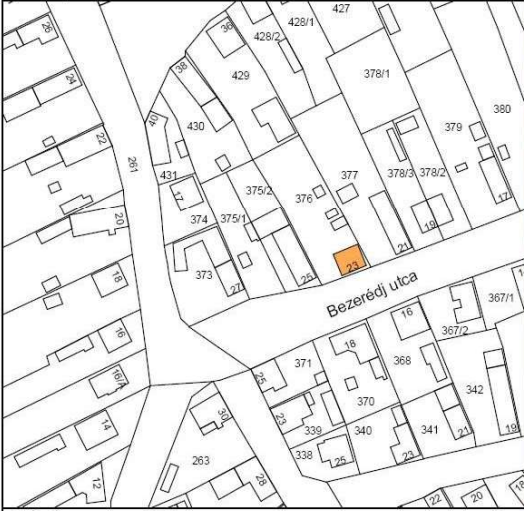
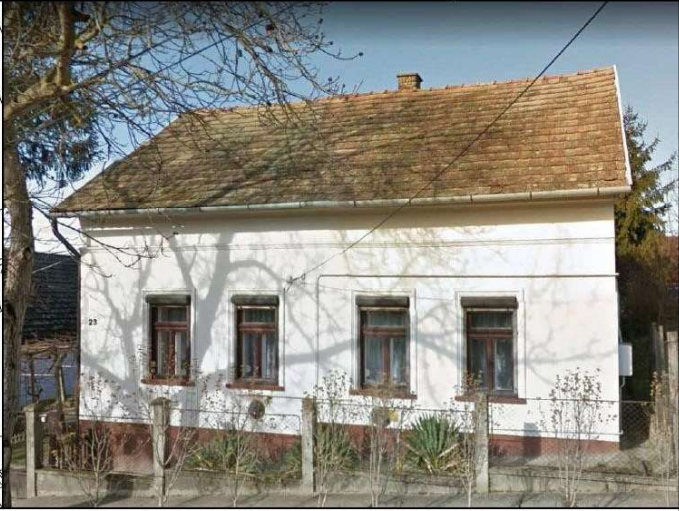
| 12 | CÍM | ÉPÍTMÉNY | HRSZ | VÉDETTSÉGI FOK |
|---|---|---|---|---|
| | Bezerédj utca 23. | lakóépület | 376 | HV |

Az utcával párhuzamos gerincű nyeregtetővel létesült polgári lakóház szimmetrikus utcai homlokzatán vakolatkeretezéses ablakok és kiugró párkányzat található. A homlokzat többi vakolatdíszre már nincs meg.

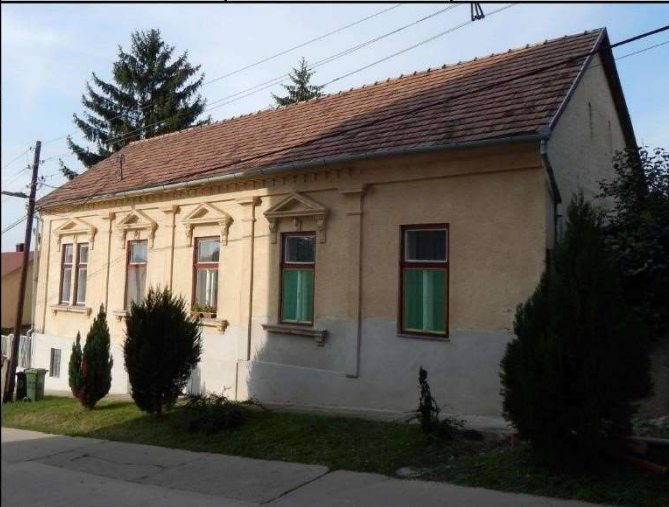
| 13 | CIM | ÉPÍTMÉNY | HRSZ | VÉDETTSÉGI FOK |
|---|---|---|---|---|
| <b>LEÍRÁS</b><br>Az utcával párhuzamos gerincű nyeregtetővel létesült polgári lakóház utcafronti nyílásrendje aszimmetrikus. A déli oldali ablak osztott, még az északi felén lévőről hiányoznak a többin megtalálható könyöklők és timpanonos szemöldökpárkányok. Az ablakokat pilaszterek határolják, felettük gyámsoros párkányzat fut végig. | | | | |

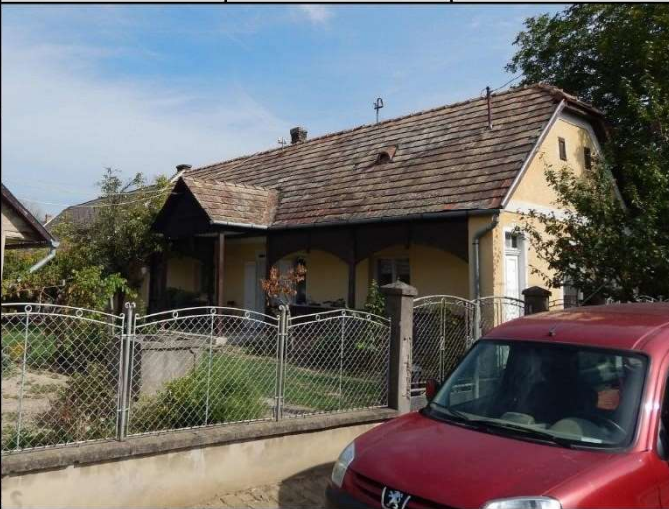
| <b>LEÍRÁS</b><br>Az utcafronttól kissé hátraugratott, egytraktusos lakóház az utcára merőleges csonkakontyolt nyeregtetővel, tornácos kialakítású. A fatornác az utca felől színes felülvilágítás ajtóban végződik. Az utcai homlokzatot a vakolatkeretes ablakok és a vakolatkiugrással imitált párkányzat színesíti. | | | | |

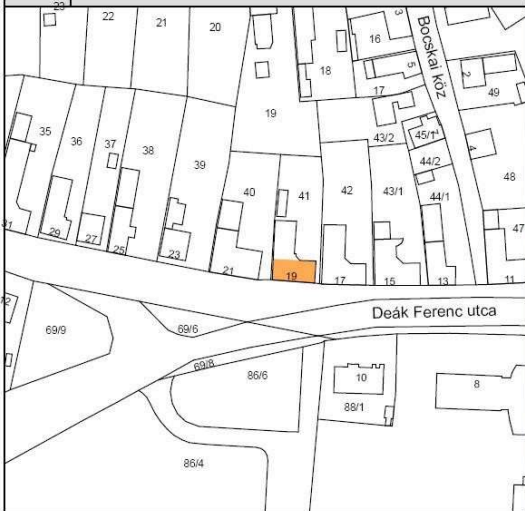
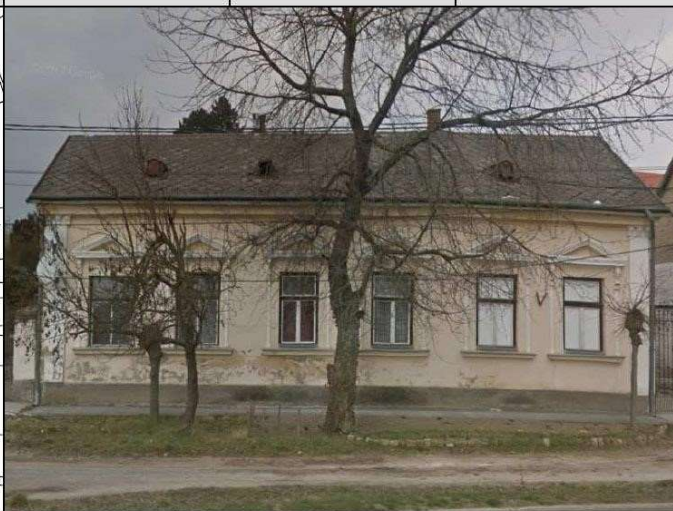
| 15 | CÍM | ÉPÍTMÉNY | HRSZ | VÉDETTSÉGI FOK |
|---|---|---|---|---|
| Az utcával párhuzamos gerincű nyeregtetővel létesült polgári lakóház szimmetrikus utcai homlokzatán hat ablak van, melyek alatt könyöklők, felettük timpanonos szemöldökpárkányok találhatóak. A falszéleken pilaszterek határolják a homlokzatot felettük párkányzat fut végig a tető alatt. | | | | |

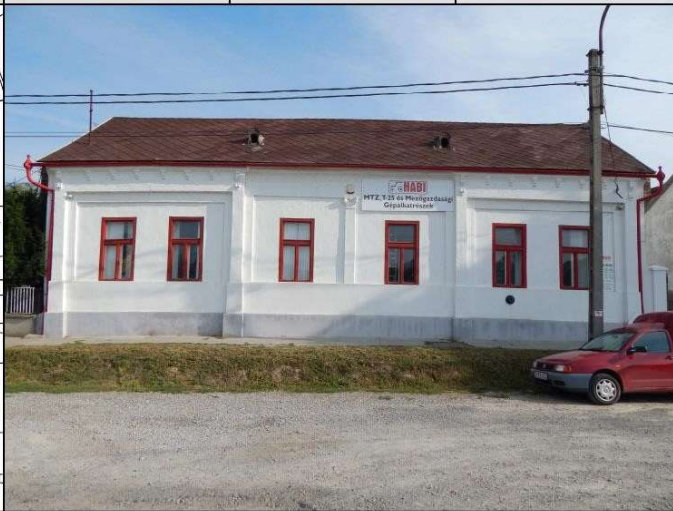
| 16 | CÍM | ÉPÍTMÉNY | HRSZ | VÉDETTSÉGI FOK |
|---|---|---|---|---|
| <b>LEÍRÁS</b><br>Az utcával párhuzamos gerincű nyeregtetővel létesült épület szimmetrikus utcai homlokzatán lévő nyílásokat lizénák és a széleken gyámsoros párkányzat keretezi. | | | | |

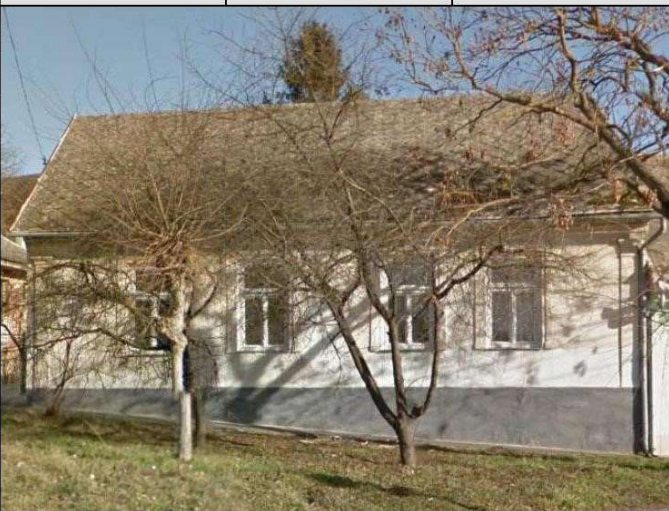
| 17 | CÍM | ÉPÍTMÉNY | HRSZ | VÉDETTSÉGI FOK |
|---|---|---|---|---|
| <b>LEÍRÁS</b><br>Az utcával párhuzamos gerincű nyeregtetővel létesült polgári lakóház szimmetrikus utcai homlokzatán vakolatkeretezéses ablakok és kiugró párkányzat található, melyet a falszéleken pilaszterek támasztanak meg. | | | | |

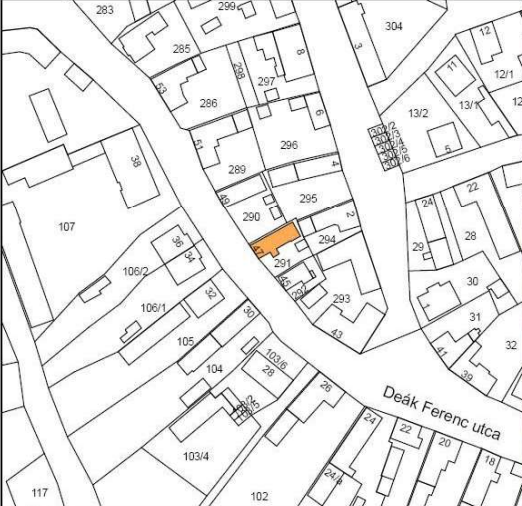
| 18 | CÍM | ÉPÍTMÉNY | HRSZ | VÉDETTSÉGI FOK |
|---|---|---|---|---|
| <b>LEÍRÁS</b><br>Az utcára merőleges nyeregtetős lakóház mellvédes tornác kialakítással, melynek az utcával párhuzamos toldaléka faserkezetű nyeregtetővel gyámoltított. Az utcafronti homlokzat nyílásrendjét megváltoztatták, a tornác ajtót befalazták. | | | | |
| <b>VÉDENDŐ ÉRTÉKEK</b><br>A tornác és a hozzá kapcsolódó kinyúlás. | | | | |

| 18 | CÍM | ÉPÍTMÉNY | HRSZ | VÉDETTSÉGI FOK |
|---|---|---|---|---|
| <b>KORREKCIÓS JAVASLAT</b><br>Az utcai homlokzat nyílásrendjének visszaállítása javasolt. | | | | |

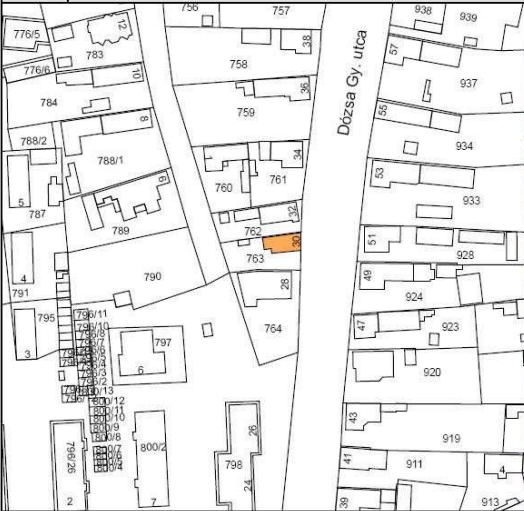
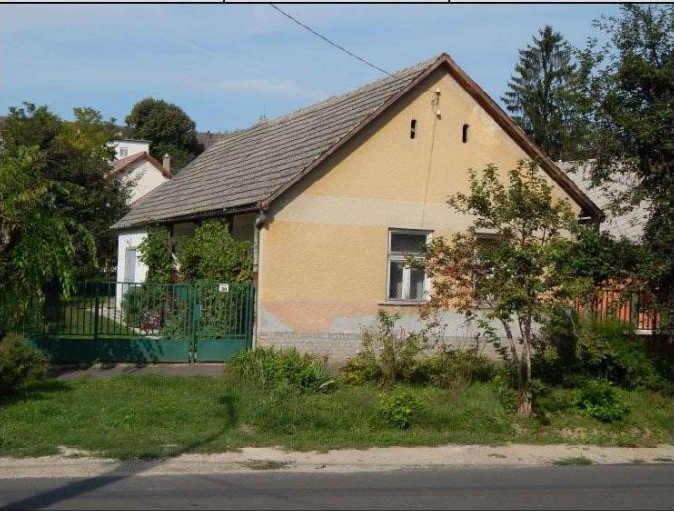
| 19 | CÍM | ÉPÍTMÉNY | HRSZ | VÉDETTSÉGI FOK |
|---|---|---|---|---|
| | Dózsa György utca 30. | lakóépület | 763 | HV |

Az egytraktusos lakóház hagyományos tömegarányokkal épült. Az utcai homlokzatán a tornác lezárását adó ajtót már befalazzták. A tornácot faoszlopos alátámasztású.

A tornác.

Az utcai homlokzat nyílásrendjének visszaállítása javasolt.

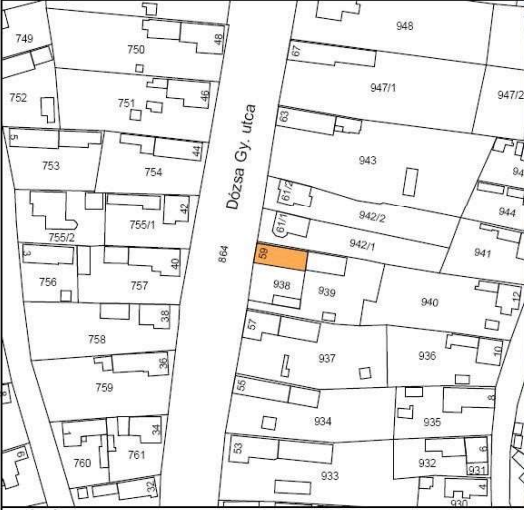
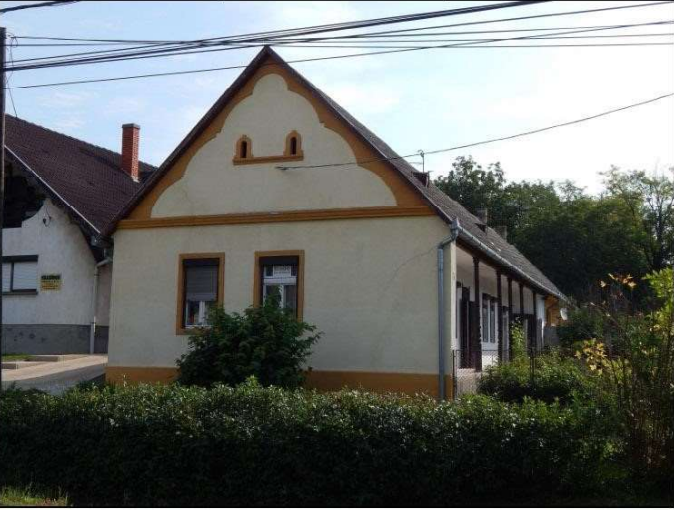
| 20 | CÍM | ÉPÍTMÉNY | HRSZ | VÉDETTSÉGI FOK |
|---|---|---|---|---|
| | Dózsa György utca 59. | lakóépület | 938 | HV |

Az utcára merőleges nyeregtetős lakóház utcai homlokzatán a tornácot lezáró ajtó már nem fedezhető fel. A tornácot faragott fa oszlopok gyámoltják. A vakolatkeretes ablakok felett kiugró párkányzat látható.

Az épület tömege, a tornác és a faragott tornác oszlopok.

Az utcai homlokzat nyílásrendjének visszaállítása javasolt.

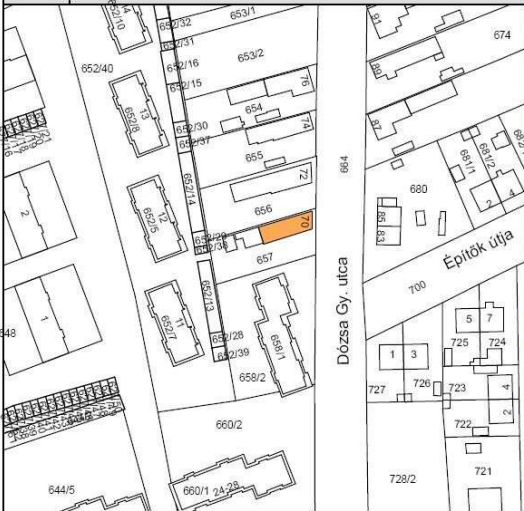
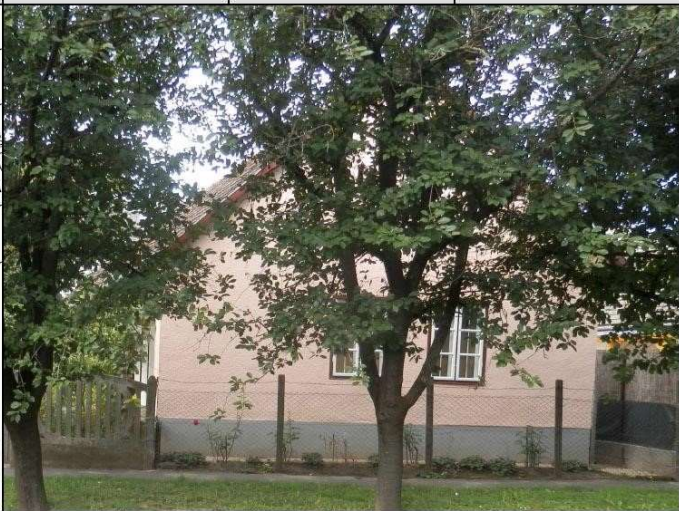
| 21 | CÍM | ÉPÍTMÉNY | HRSZ | VÉDETTSÉGI FOK |
|---|---|---|---|---|
| | Dózsa György utca 70. | lakóépület | 657 | HV |

Az utcára merőleges nyeregtetős lakóház tornácos kialakítású, melyet faoszlopok támasztanak. Az utcai homlokzatán a tornác lezárását adó ajtót már befalazták, vakolatminták nem fedezhetők fel.

Az épület tömege és a tornác.

Az utcai homlokzat nyílásrendjének visszaállítása javasolt.

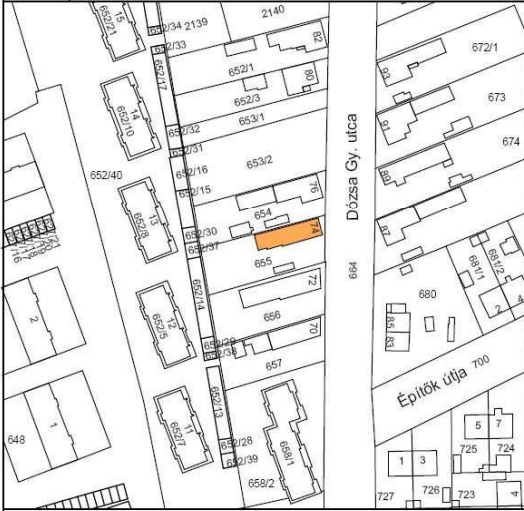
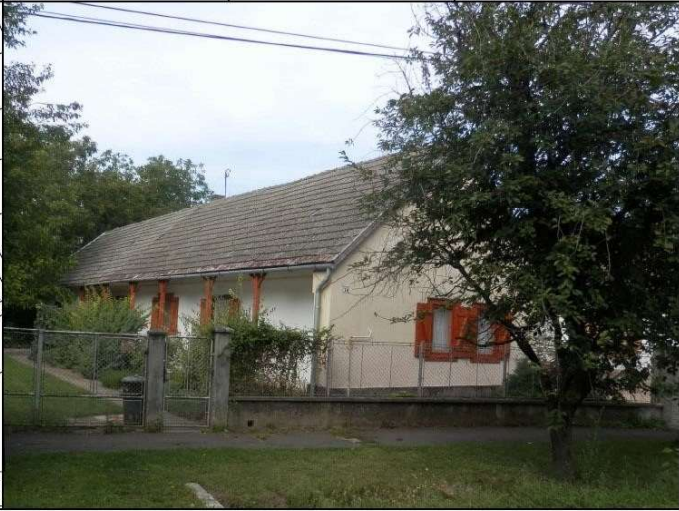
| 22 | CÍM | ÉPÍTMÉNY | HRSZ | VÉDETTSÉGI FOK |
|---|---|---|---|---|
| | Dózsa György utca 74. | lakóépület | 655 | HV |

Az utcára merőleges nyeregtetős lakóház tornácos kialakítású, melyet faoszlopok támasztanak. Az utcai homlokzatán a tornác lezárását adó ajtót már befalazták, vakolatminták nem fedezhetők fel.

Az épület tömege és a tornác.

Az utcai homlokzat nyílásrendjének visszaállítása javasolt.

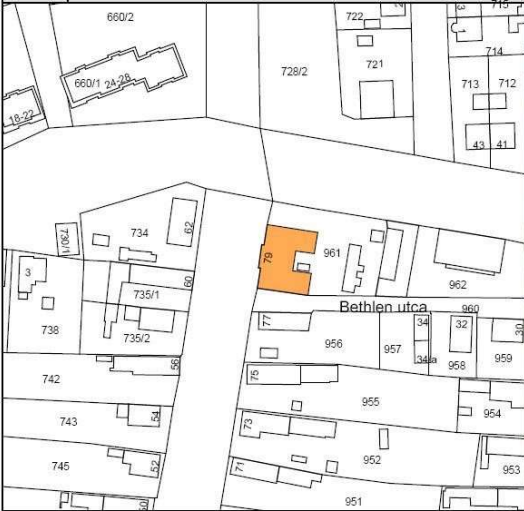
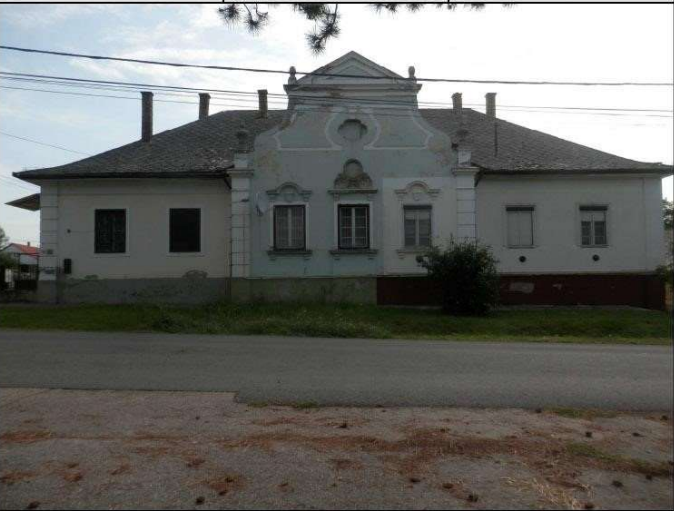
| 23 | CÍM | ÉPÍTMÉNY | HRSZ | VÉDETTSÉGI FOK |
|---|---|---|---|---|
| | Dózsa György utca 79. | lakóépület | 961 | HV |

Az utcáfrontra telepített villát kontyolt nyeregtetővel létesítették. Az utcáfronti szimmetrikus homlokzatát középrizalit tagolja, mely timpanonos lezárású. Az ablakokat vakolatkeretezés határolja, a középső három ablak alatt könyöklő felettük szemöldök párkány látható. A középrizalit szélein és az épület sarkain kváderezés fut.

Az épület tömege és teljes utcai homlokzata védett.

Az egységes homlokzati festés javasolt.

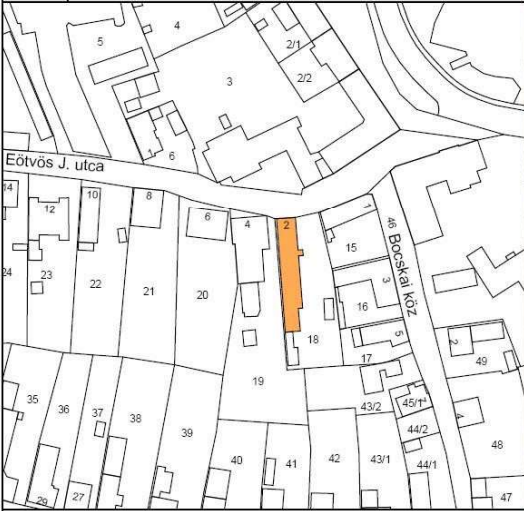
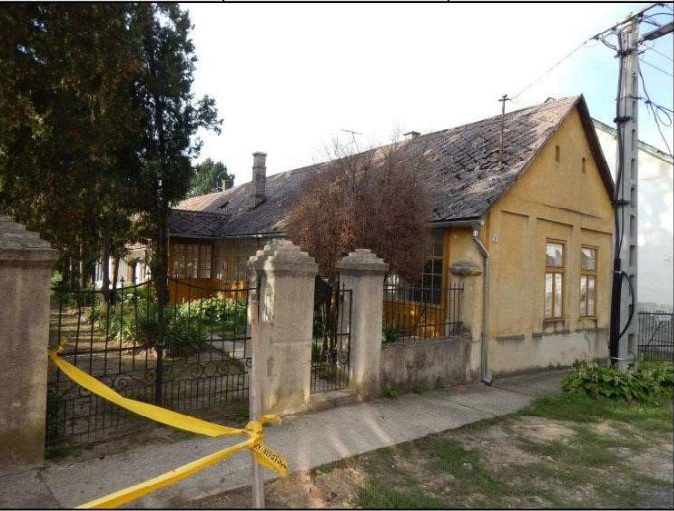
| 24 | CÍM | ÉPÍTMÉNY | HRSZ | VÉDETTSÉGI FOK |
|---|---|---|---|---|
| | Eötvös utca 2. | lakóépület | 18 | HV |

Az utcára merőleges nyeregtetős lakóház tornácos kialakítású, utcai homlokzatán lévő ablakokat lizénák és párkányzat határolja, a tornác lezárását adó ajtót már befalazták, a tornácot beüvegezték. A vakolt kerítést az oszlopok közé helyezett kovácsoltvas kerítéselemek ékesítik.

Az épület tömege, utcai homlokzata és a kerítés.

A tornác eredeti állapotának visszaállítása javasolt.

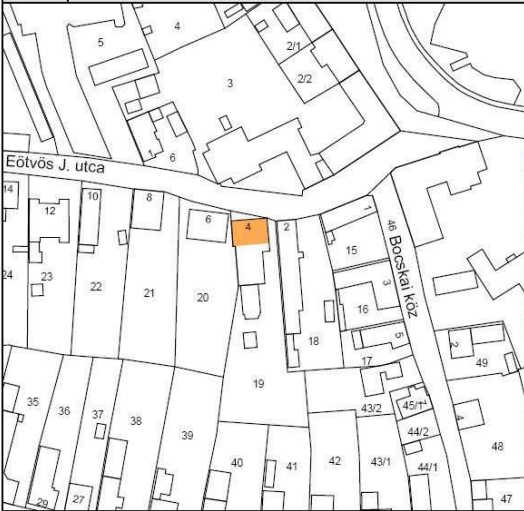
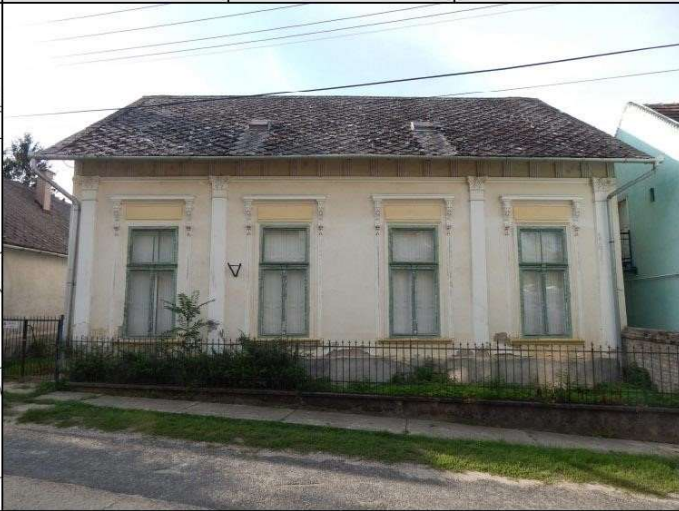
| 25 | CÍM | ÉPÍTMÉNY | HRSZ | VÉDETTSÉGI FOK |
|---|---|---|---|---|
| | Eötvös utca 4. | lakóépület | 19 | HV |

Az utcával párhuzamos gerincű nyeregtetővel létesült lakóház szimmetrikus utcai homlokzatán vakolatkeretezéses ablakok és gyámsoros párkányzat található, melyet a pilaszterek támasztanak meg.

Az épület utcafronti tömege és az utcai homlokzata.

A homlokzat vakolathibáinak javítása javasolt.

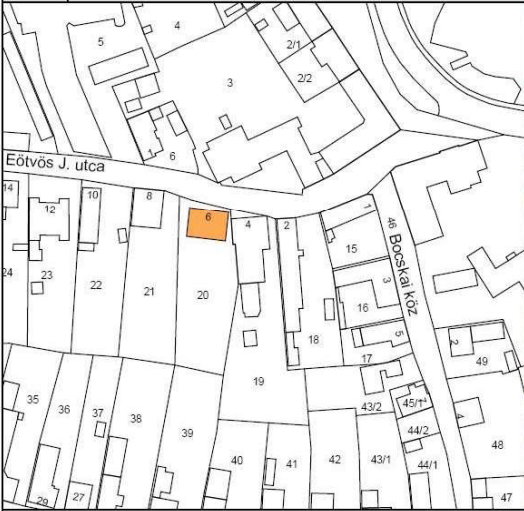
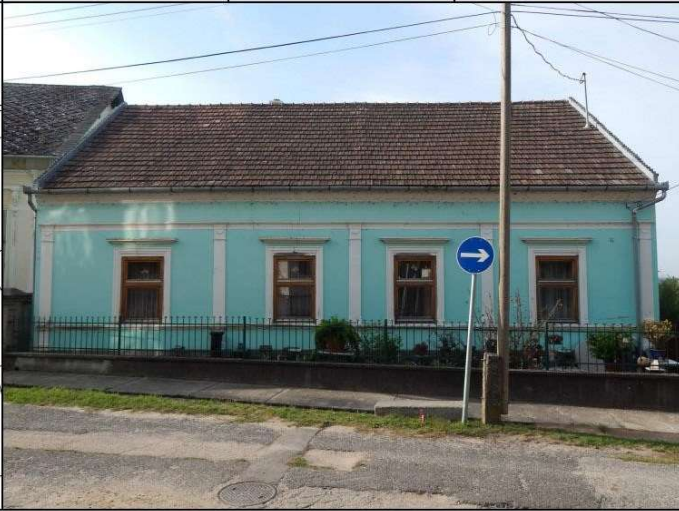
| 26 | CÍM | ÉPÍTMÉNY | HRSZ | VÉDETTSÉGI FOK |
|---|---|---|---|---|
| | Eötvös utca 6. | lakóépület | 20 | HV |

Az utcával párhuzamos gerincű nyeregtetővel létesült lakóház szimmetrikus utcai homlokzatán a vakolatkeretezéses ablakokat párkányzat és lizénák határolják.

Az épület tömege és az utcai homlokzata.

A homlokzat festését a környezetben lévő helyi védelem alatt álló épületekéhez illeszkedően kell elvégezni.

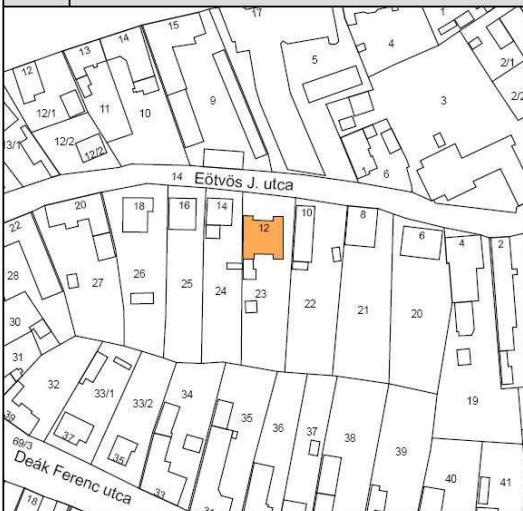
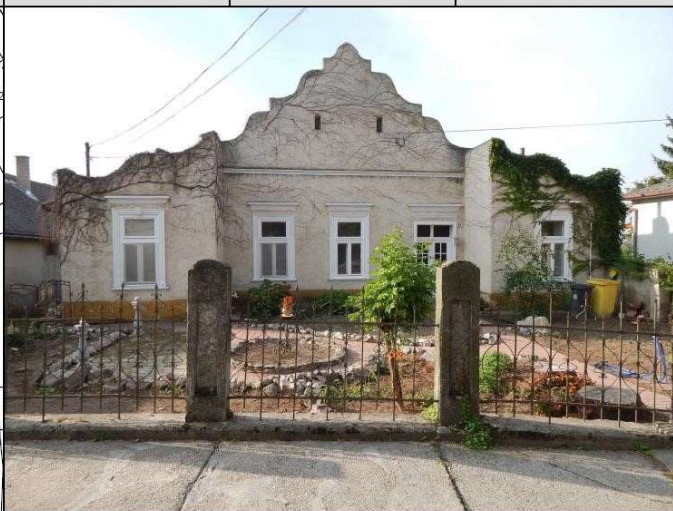
| 27 | CÍM | ÉPÍTMÉNY | HRSZ | VÉDETTTSÉGI FOK |
|---|---|---|---|---|
| <b>LEÍRÁS</b><br>Az ívesre falazott oromfallal megépített lakóház barokkosan széles tömegű, amit a sarokrizalitok tagolása tesz mozgalmassá. Az utcafronti homlokzat szimmetriáját egyedül a bejárati ajtó töri meg. A vakolatkeretezéses nyílások alatt könyöklő felettük szemöldök parkány látható, amit a középső fal szakaszon parkányzat is díszít. | | | | |

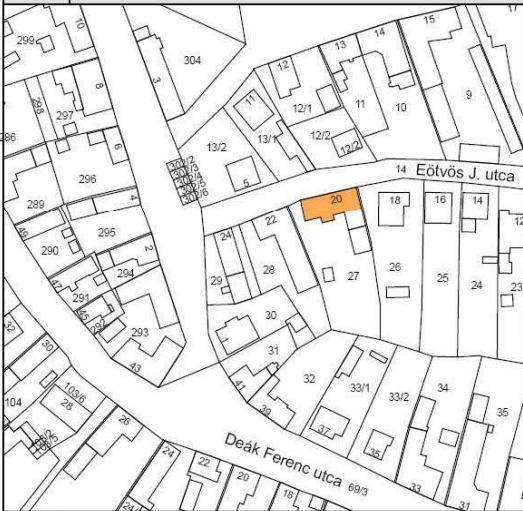
| 28 | CIM | ÉPÍTMÉNY | HRSZ | VÉDETTSÉGI FOK |
|---|---|---|---|---|
| <b>LEÍRÁS</b><br>Az utcával párhuzamos gerincű nyeregtetővel létesült lakóház szimmetrikus utcai homlokzatát közepén és a széleken lizénák határolják felettük parkányzat található szögletes padlásokszellőzőkkel. A parkányzaton lévő kiugrások utalnak rá, hogy eredetileg minden ablakközben lizéna futott végig. | | | | |
| <b>VÉDENDŐ ÉRTÉKEK</b><br>Az épület utcafronti tömege és az utcai homlokzata. | | | | |

| 28 | CIM | ÉPÍTMÉNY | HRSZ | VÉDETTSÉGI FOK |
|---|---|---|---|---|
| <b>KORREKCIÓS JAVASLAT</b><br>Az utcai homlokzati architektúra visszaállítása javasolt. | | | | |

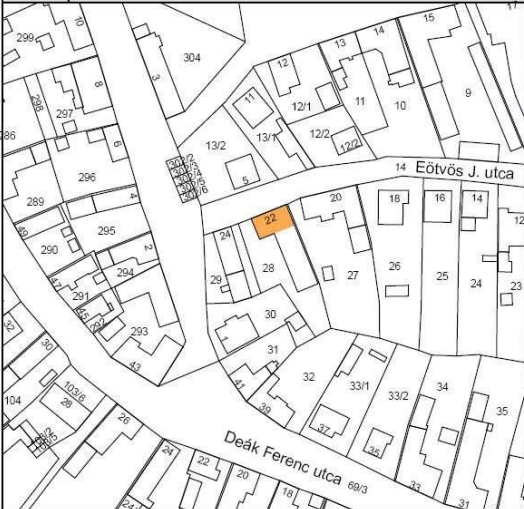
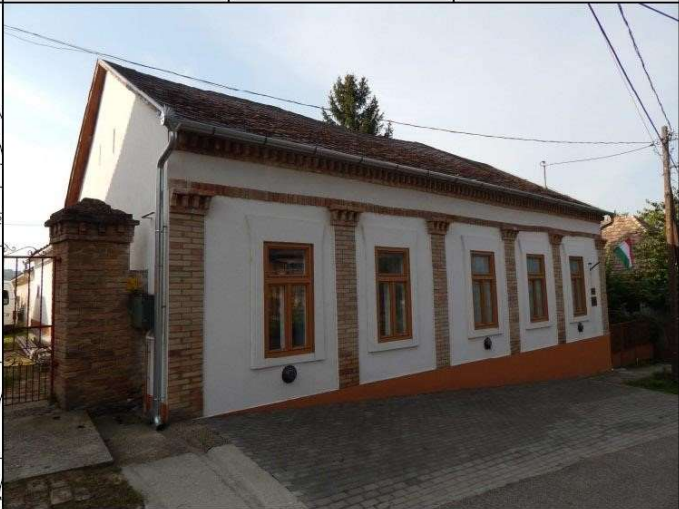
| 29 | CÍM | ÉPÍTMÉNY | HRSZ | VÉDETTSÉGI FOK |
|---|---|---|---|---|
| | Eötvös utca 22. | lakóépület | 28 | HV |

Az utcával párhuzamos gerincű nyeregtetővel fedett szimmetrikus elrendezésű főhomlokzatán öt vakolatkeretezéses ablak látható, melyeket lizénák és gyámsoros párkányzat határol. Az épület mellett fejezetet nyers-tégla falazatú oszlopok között kovácsoltvas kerítés látható.

Az épület utcafronti tömege, az utcai homlokzata és a kerítés.

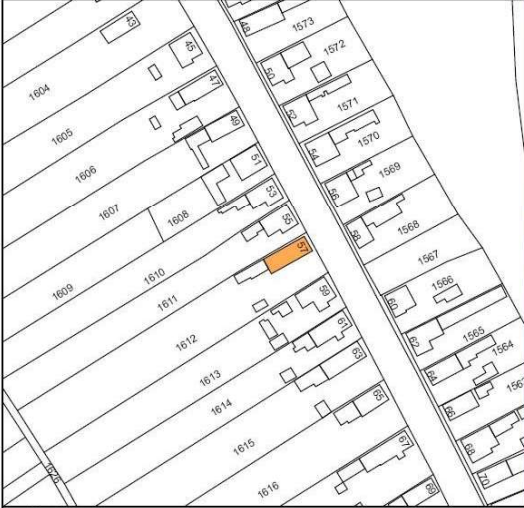
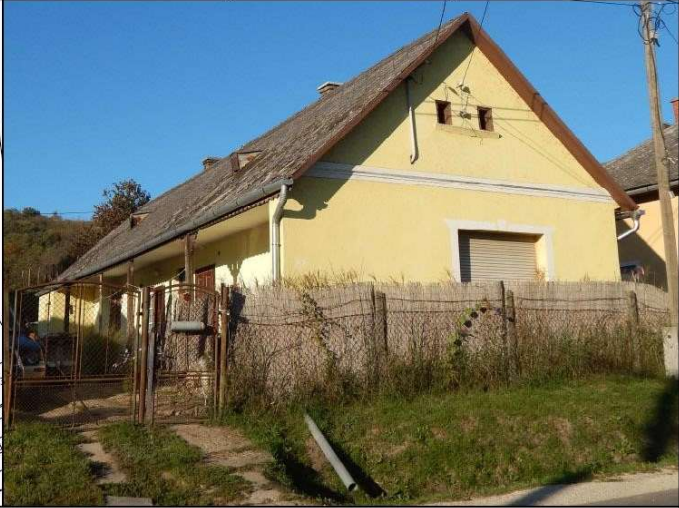
| 30 | CÍM | ÉPÍTMÉNY | HRSZ | VÉDETTSÉGI FOK |
|---|---|---|---|---|
| | Fő út 57. | lakóépület | 1612 | HV |

Az utcára merőleges nyeregtetős lakóház utcai homlokzatán a tornácot lezáró ajtó már nem fedezhető fel. A tornácot fa oszlopok gyámolítják. A homlokzaton a vakolatdíszek közül csak az osztópárkány látható.

Az épület tömege és a tornác.

Az utcai homlokzat nyílásrendjének visszaállítása javasolt.

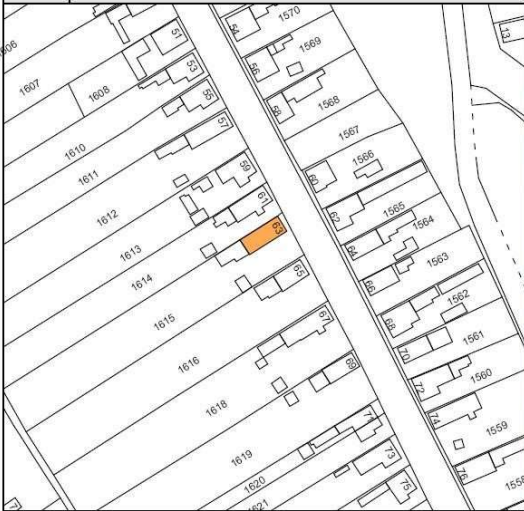
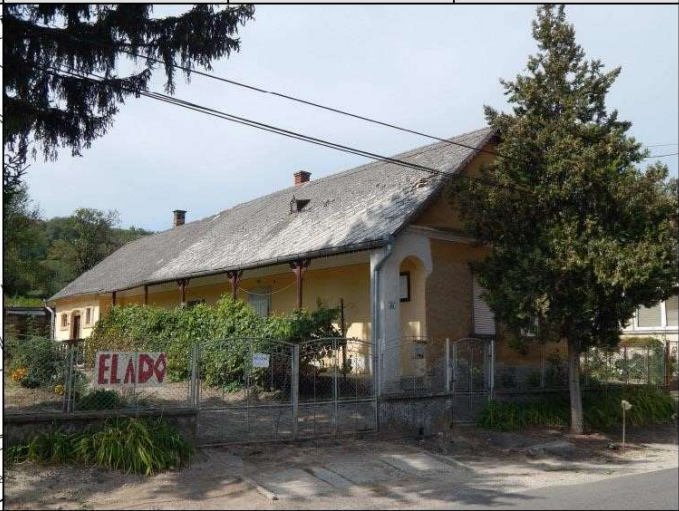
| 31 | CÍM | ÉPÍTMÉNY | HRSZ | VÉDETSÉGI FOK |
|---|---|---|---|---|
| | Fő út 63. | lakóépület | 1615 | HV |

Az utcára merőleges nyeregtetős lakóház tornácos kialakítású, melyet faoszlopok támasztanak. Az utcai homlokzatán kiugró párkányzat található, vakolatminták nem fedezhetők fel.

Az épület tömege és a tornác.

A homlokzat vakolathibáinak javítása javasolt.
