**Tamási Város Integrált Településfejlesztési  
Stratégiájának felülvizsgálata**

**ÖRÖKSÉGVÉDELMI  
HATÁSTANULMÁNY**

**a kulturális örökség védelmével kapcsolatos  
szabályokról szóló 68/2018. (IV. 9.) Korm. rendelet  
szerint**

**2025. február**

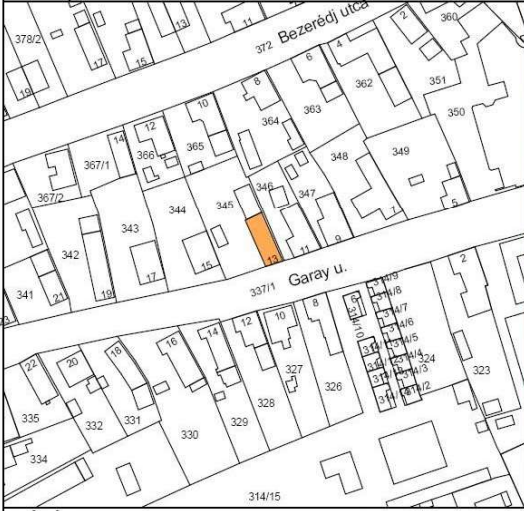
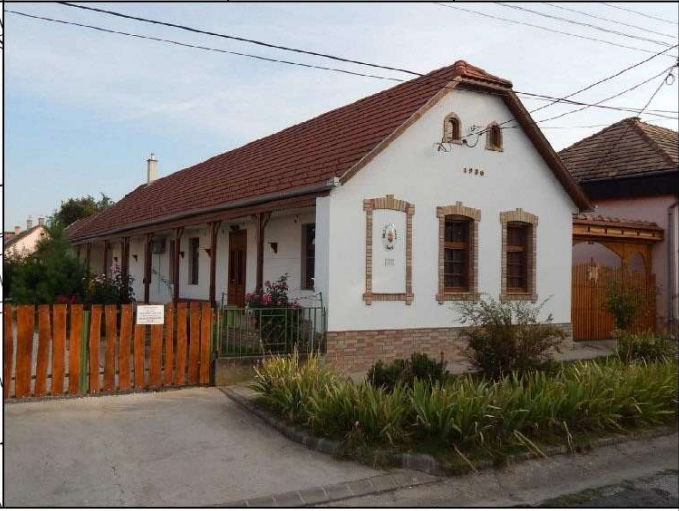
| 32 | CÍM | ÉPÍTMÉNY | HRSZ | VÉDETSÉGI FOK |
|---|---|---|---|---|
| | Garay utca 13. | lakóépület | 345 | HV |

Az utcára merőleges csonkakontyolt nyeregtetős lakóház tornácos kialakítású, melyet faoszlopok támasztanak. Az utcai homlokzatán a tornác lezárását adó ajtót már befalazták, eredeti vakolatminták nem fedezhetők fel. Az ablakokat keretező téglaburkolattal az egykori tornácajtó helyén ablakot imitálva lett kialakítva a homlokzat.

Az épület tömege és a tornác.

Az utcai homlokzat nyílásrendjének visszaállítása javasolt.

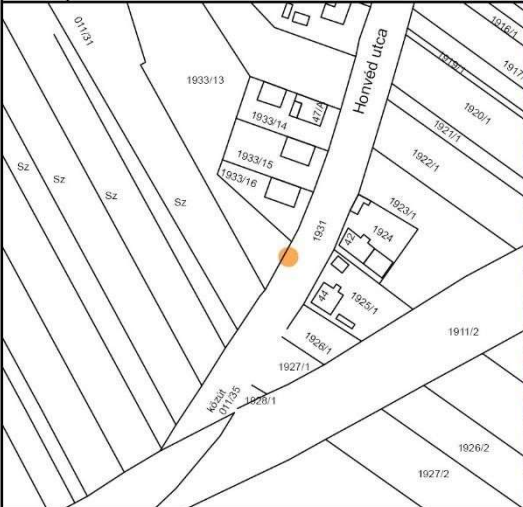
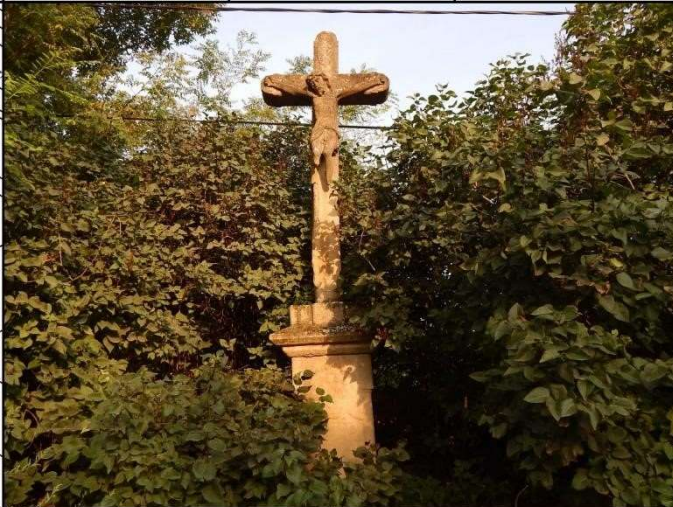
| | Honvéd utca | kereszt | 1931 | HV |

| A Honvéd utca végén lévő posztamensre emelt kereszt homokkőből készült. A feszület hiányos felújításra szorul. | | | | |
| A kereszt. | | | | |

| Kőrestaurálás javasolt. | | | | |

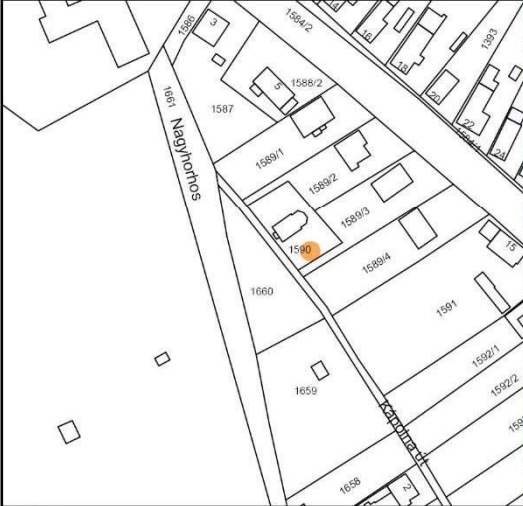
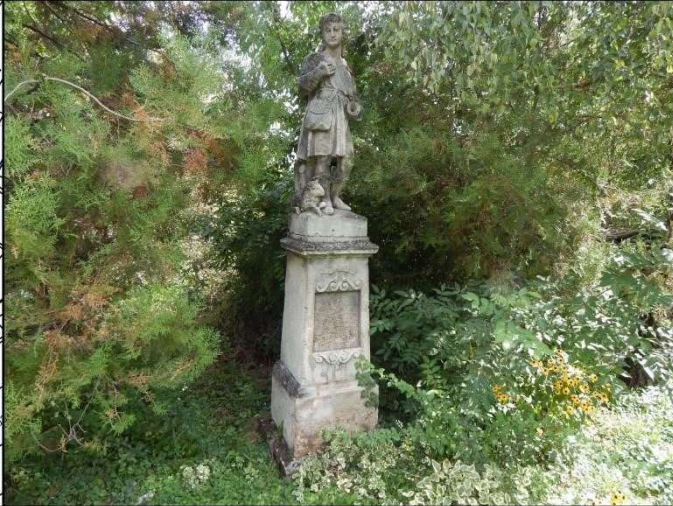
| | Kápolna utca | szobor | 1590 | HV |

| A Rozália kápolna mellett álló Szent Vendel szobrot négyzet alapú posztamensre emelték. | | | | |
| A szobor. | | | | |

| Kőrestaurálás javasolt. | | | | |

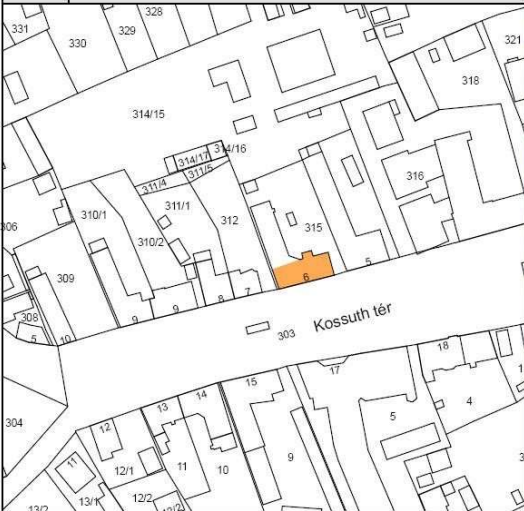
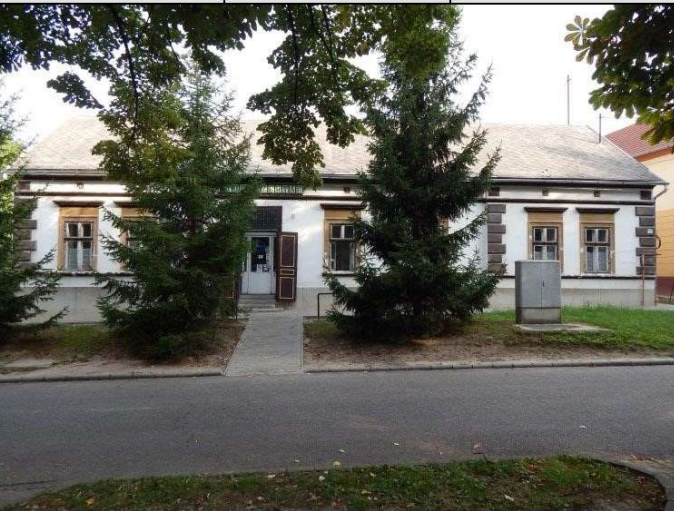
| 37 | Cím | Építmény | HRSZ | Védeltségi fok |
|---|---|---|---|---|
| | Kossuth tér 6. | lakóépület | 315 | HV |

Az utcával párhuzamos gerincű nyeregtetővel létesült lakóház utcai homlokzatának szimmetriáját a bejárati ajtó töri meg. A vakolatkeretezéses ablakok alatt könyöklők, felettük szemöldökpárkányok találhatók. Az utcai homlokzat egységét sarokrízalitok törik meg, melyek szélén káderezés látható.

Az épület utcafronti tömege és az utcai homlokzata.

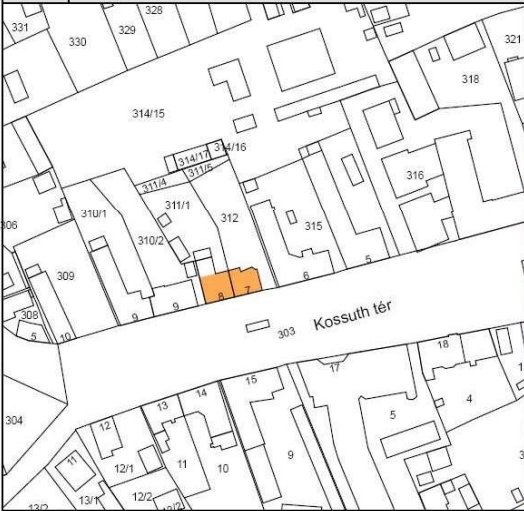
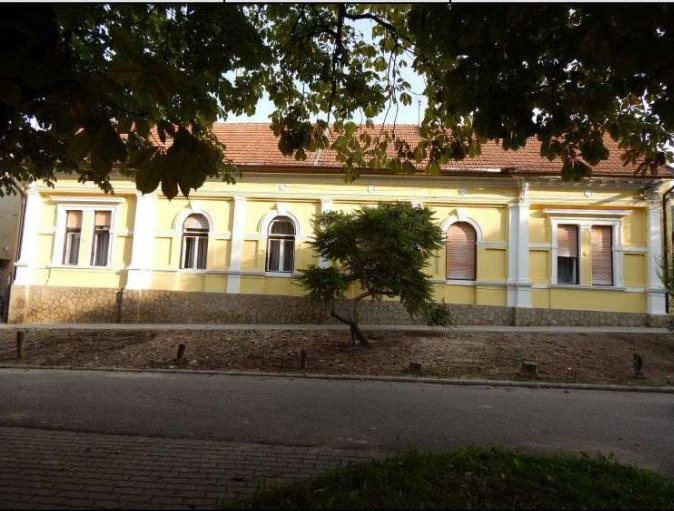
| 38 | Cím | Építmény | HRSZ | Védeltségi fok |
|---|---|---|---|---|
| | Kossuth tér 7-8. | lakóépület | 311/1, 312 | HV |

Az utcával párhuzamos gerincű nyeregtetővel létesült lakóház szimmetrikus homlokzatképzéssel készült. A széleken lévő vakolatkeretezéses szögletes osztott ablakokat pilaszterek határolják, amiken gyámsoros párkányzat fekszik. A középső részen lévő süllyesztett ablakok teteje köríves, melyeket lizénák választanak el egymástól.

Az épület utcafronti tömege és az utcai homlokzata.

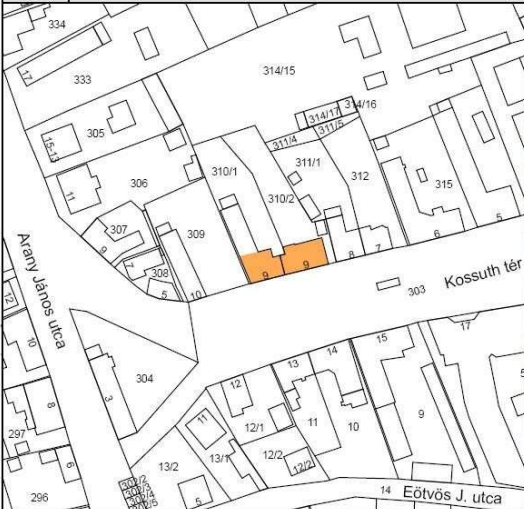
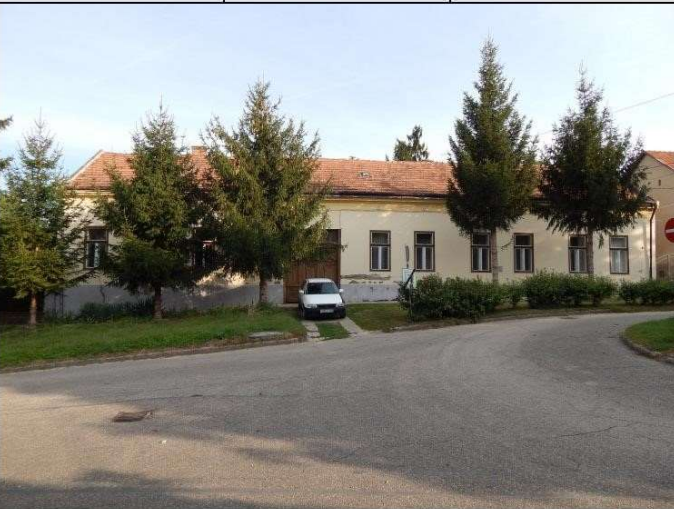
| 39 | Cím | Építmény | HRSZ | Védetség fok |
|---|---|---|---|---|
| | Kossuth tér 9. | lakóépület | 310/1, 310/2 | HV |

A zárt sorúan épült két telken álló utcával párhuzamos gerincű nyeregtetős épület oromfalát macskalepcsősre képezték ki. Középen látható az osztott timpanonos szemöldökpárkánnyal ellátott fa nagykapu.

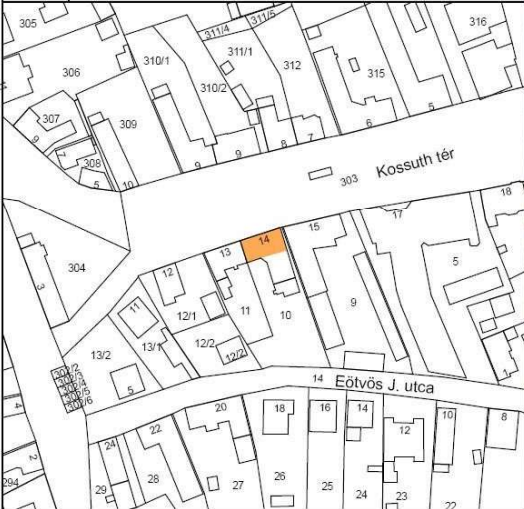
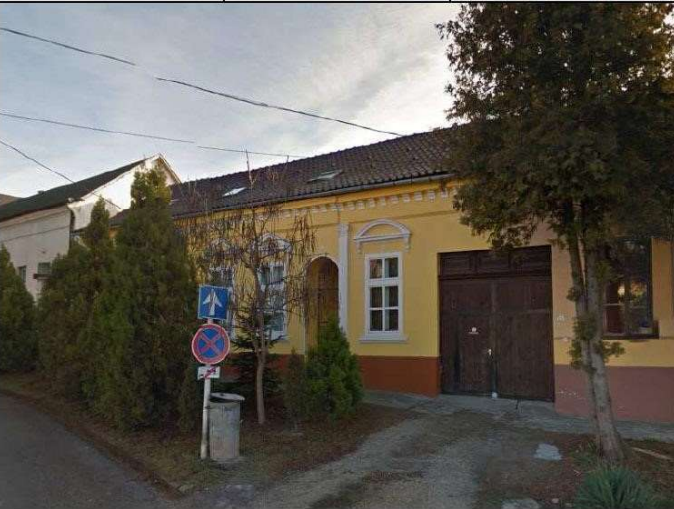
| 40 | Cím | Építmény | HRSZ | Védetség fok |
|---|---|---|---|---|
| | Kossuth tér 14. | lakóépület | 10 | HV |

A zárt sorúan épült utcával párhuzamos gerincű nyeregtetős épületen könyöklővel és timpanonos szemöldökpárkánnyal ellátott ablakok helyezkednek el. A bejárati ajtó melletti ablak felett, azonban egyenes szemöldökpárkány található, ami mellett egy lizéna is elhelyezkedik, ami felett egy gyámsoros párkányzat húzódik. Az egyik ablak helyén ajtót létesítettek.

Az épület utcafronti tömege és utcai homlokzata.

Az eredeti nyílásrend visszaállítása javasolt.

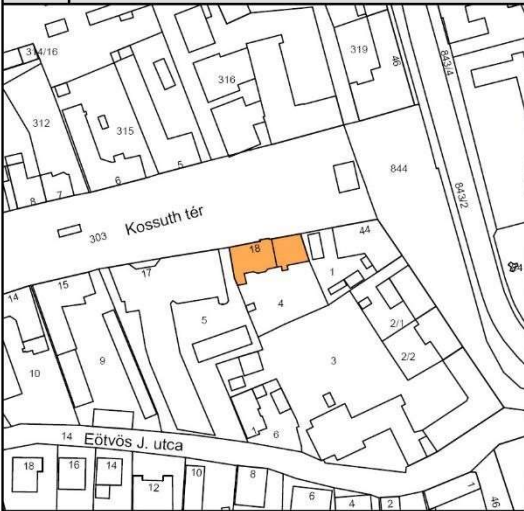
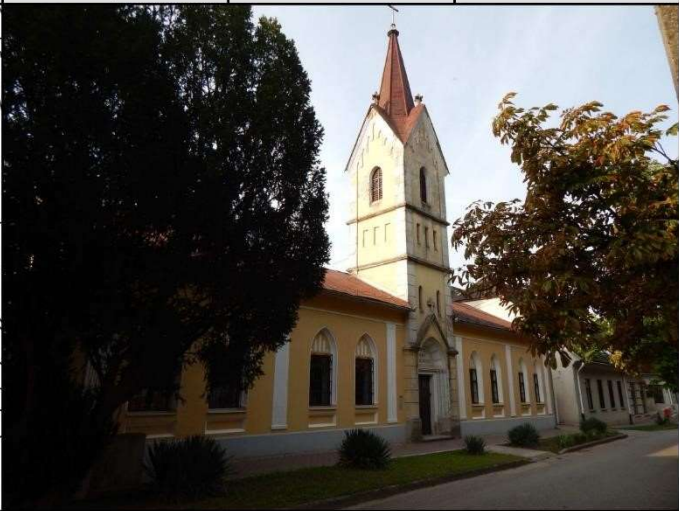
| 41 | Cím | Építmény | HRSZ | Védeettségi fok |
|---|---|---|---|---|
| | Kossuth tér 18. | templom | 4 | HV |

Az evangélikus templom homlokzatán csúcsíves ablakok láthatók, melyek között lizénák sorakoznak. A harangtornyot párkányzatok osztják, szélén káderezéssel.

Az épület tömege és utcai homlokzata.

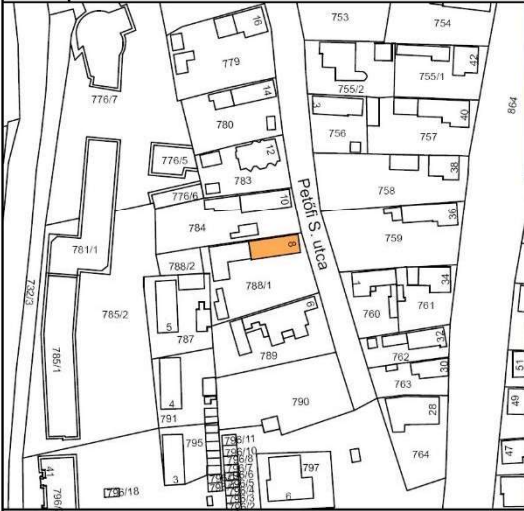
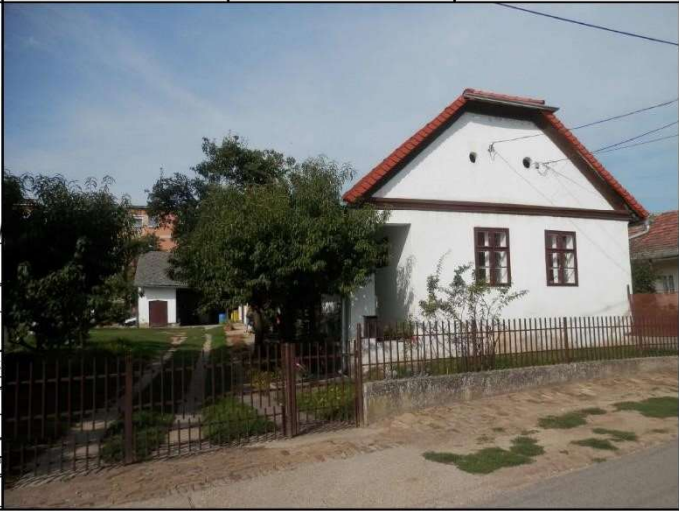
| 42 | Cím | Építmény | HRSZ | Védeettségi fok |
|---|---|---|---|---|
| | Petőfi Sándor utca 8. | lakóépület | 788/1 | HV |

Az utcára merőleges nyeregtetős lakóház tornácos kialakítású, melyet faoszlopok támasztanak. Az utcai homlokzatán sötétre mázolt kiugró párkányzat található, vakolatminták nem fedezhetők fel.

Az épület tömege, a tornác és a faragott tornác oszlopok.

Az utcai homlokzaton a sötét festés eltüntetése javasolt.

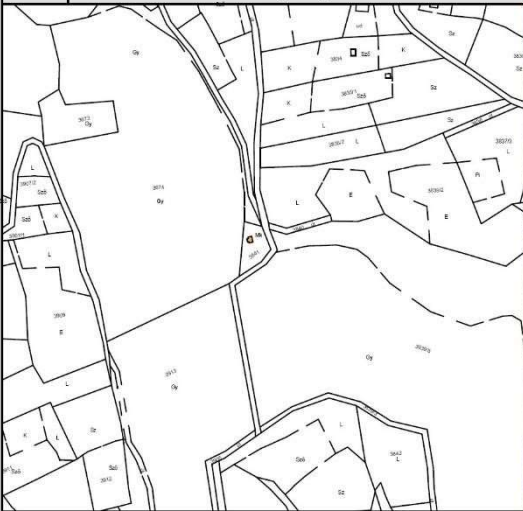
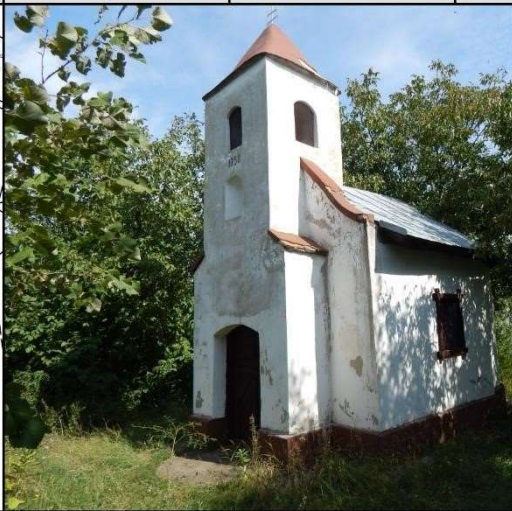
| 43 | Cím | ÉPÍTMÉNY | HRSZ | VÉDETTSÉGI FOK |
|---|---|---|---|---|
| | Öreghenye | kápolna | 3841 | HV |

| 43 | Cím | ÉPÍTMÉNY | HRSZ | VÉDETTSÉGI FOK |
|---|---|---|---|---|
| <b>LEÍRÁS</b><br>Az Öreghenyei szőlőhegyen lévő kápolna 1758-ban épült. A fehérre festett homlokzat szegmensíves ablakai körül nincs semmi vakolat motívum, csupán az alsó szinten lévő ablak kapott vakolatkeretezést. | | | | |
| <b>VÉDENDŐ ÉRTÉKEK</b><br>Az épület minden eleme. | | | | |

| 43 | Cím | ÉPÍTMÉNY | HRSZ | VÉDETTSÉGI FOK |
|---|---|---|---|---|
| <b>KORREKCIÓS JAVASLAT</b><br>A homlokzat vakolathibáinak javítása javasolt. | | | | |

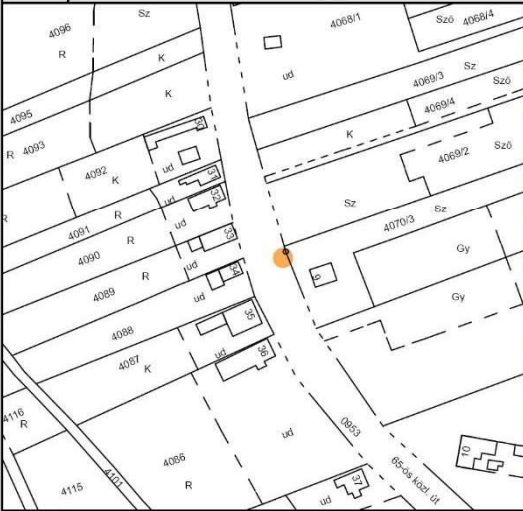
| 44 | Cím | ÉPÍTMÉNY | HRSZ | VÉDETTSÉGI FOK |
|---|---|---|---|---|
| | Ráczvölgy | kereszt | 0953 | HV |

| 44 | Cím | ÉPÍTMÉNY | HRSZ | VÉDETTSÉGI FOK |
|---|---|---|---|---|
| <b>LEÍRÁS</b><br>A település déli részén a 65-ös számú út mentén található posztamensre emelt kereszt homokkőből készült. A figurák hiányosak, a posztamensen a Bartus Erzsébet név olvasható. | | | | |
| <b>VÉDENDŐ ÉRTÉKEK</b><br>A kereszt. | | | | |

| 44 | Cím | ÉPÍTMÉNY | HRSZ | VÉDETTSÉGI FOK |
|---|---|---|---|---|
| <b>KORREKCIÓS JAVASLAT</b><br>Körestaurálás javasolt. | | | | |

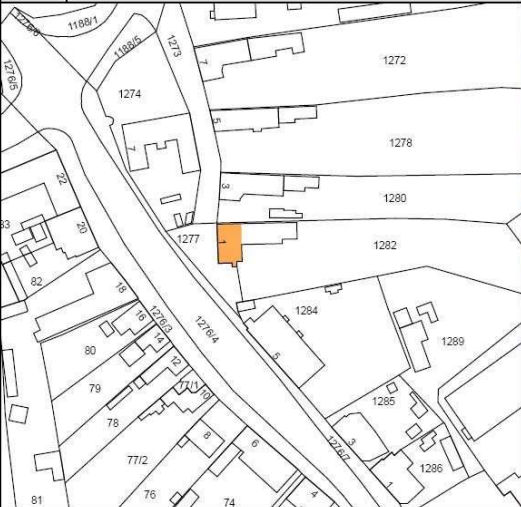
| <b>LEÍRÁS</b><br>Az utcával párhuzamos gerincű nyeregtetővel fedett szimmetrikus elrendezésű főhomlokzatán öt vakolatkeretezéses ablak látható. A középső ablak felett timpanonos szemöldökpárkány helyezkedik el a többi felett köríves, melyeket lizénák határolnak. | | | | |
| <b>VÉDENDŐ ÉRTÉKEK</b><br>Az épület utcafronti tömege és az utcai homlokzata. | | | | |

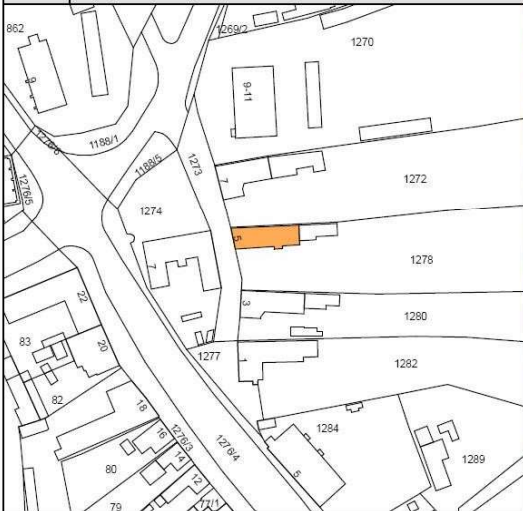
| 46 | CÍM | ÉPÍTMÉNY | HRSZ | VÉDETTSÉGI FOK |
|---|---|---|---|---|
| <b>LEÍRÁS</b><br>Az utcára merőleges nyeregtetős lakóház utcai homlokzatán a tornácot lezáró ajtó már nem fedezhetők fel. A tornácot faragott fa oszlopok gyámloltják. A homlokzaton a vakolatdíszeket festéssel imitálják csupán az ablakok könyöklői vannak meg. | | | | |
| <b>VÉDENDŐ ÉRTÉKEK</b><br>Az épület tömege,a tornác és a faragot tornác oszlopok. | | | | |

| 46 | CÍM | ÉPÍTMÉNY | HRSZ | VÉDETTSÉGI FOK |
|---|---|---|---|---|
| <b>KORREKCIÓS JAVASLAT</b><br>Az utcai homlokzat vakolathibáinak javítása és nyílásrendjének visszaállítása javasolt. | | | | |

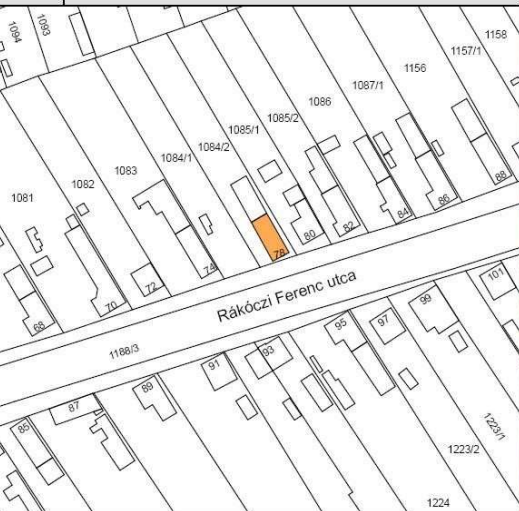
| 47 | CÍM | ÉPÍTMÉNY | HRSZ | VÉDETTSÉGI FOK |
|---|---|---|---|---|
| <b>LEÍRÁS</b><br>Az utcára merőleges nyeregtetős lakóház utcai homlokzatán a tornácot lezáró ajtó már nem fedezhető fel. A tornácot fa oszlopok gyámolítják. A homlokzaton a vakolatdíszek nem láthatók. Az épület előtt nyers-tégla falazatú kerítés áll falécezéssel. | | | | |
| <b>VÉDENDŐ ÉRTÉKEK</b><br>Az épület tömege, a tornác és a kerítés. | | | | |

| 47 | CÍM | ÉPÍTMÉNY | HRSZ | VÉDETTSÉGI FOK |
|---|---|---|---|---|
| <b>KORREKCIÓS JAVASLAT</b><br>Az utcai homlokzat nyílásrendjének visszaállítása javasolt. | | | | |

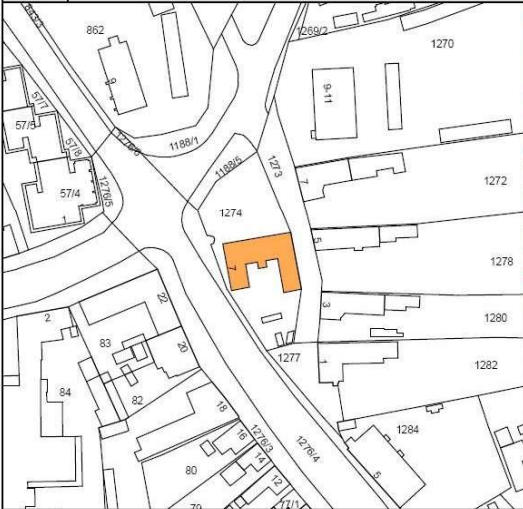
| 48 | CÍM | ÉPÍTMÉNY | HRSZ | VÉDETTSÉGI FOK |
|---|---|---|---|---|
| <b>LEÍRÁS</b><br>A tömbtelken szabadon álló U alakú lakóépület szimmetriáját a keleti nyúlvány hossza bontja csak meg. Az épület homlokzatán vakolatkeretezéses ablakok láthatóak, a középső bejáratok oszlopos alátámasztású timpanonos tetővel fedettek. A telek egy részét tömör nyers-tégla fal határolja fa nagykapukkal, a másik részen kovácsoltvas kerítés látható. | | | | |
| <b>VÉDENDŐ ÉRTÉKEK</b><br>Az épület tömege, minden homlokzata és a kerítés. | | | | |

| 48 | CÍM | ÉPÍTMÉNY | HRSZ | VÉDETTSÉGI FOK |
|---|---|---|---|---|
| <b>KORREKCIÓS JAVASLAT</b><br>A homlokzat vakolathibáinak javítása javasolt. | | | | |

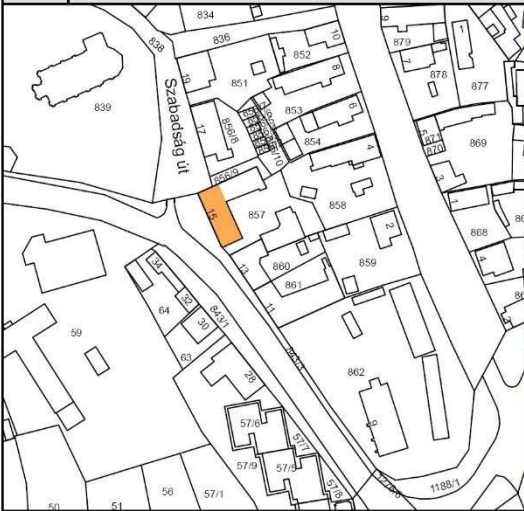
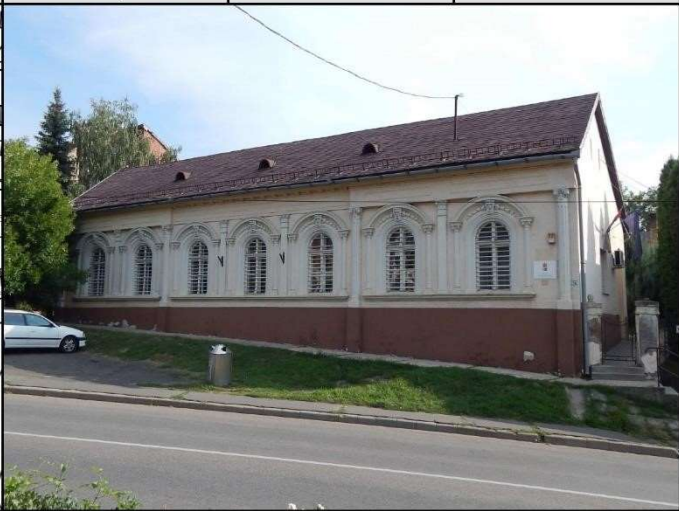
| 49 | CÍM | ÉPÍTMÉNY | HRSZ | VÉDETTSÉGI FOK |
|---|---|---|---|---|
| | Szabadság út 15. | lakóépület | 857 | HV |

Az utcával párhuzamos gerincű nyeregtetővel létesült polgári lakóház szimmetrikus utcai homlokzatán vakolatkeretezéses félköríves ablakok láthatók melyek alatt hosszú könyöklők vannak, felettük ugyancsak félköríves párkányzatok, melyeket arcot formázó motívumú gyám tart. Az utcai homlokzat ritmusát pilaszterek törik meg, valamint az ablakok mellett lizénák is találhatók.

Az épület utcafronti tömege és az utcai homlokzata.

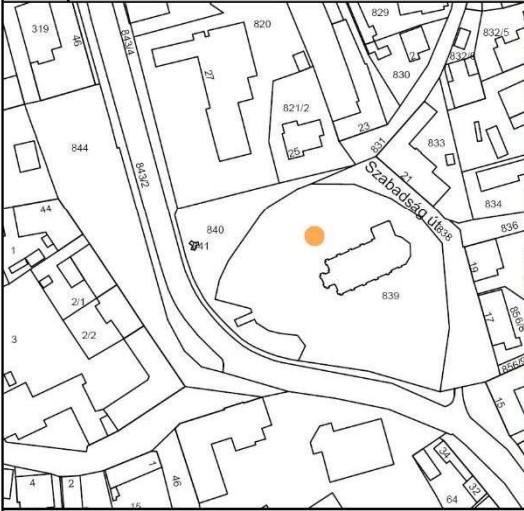
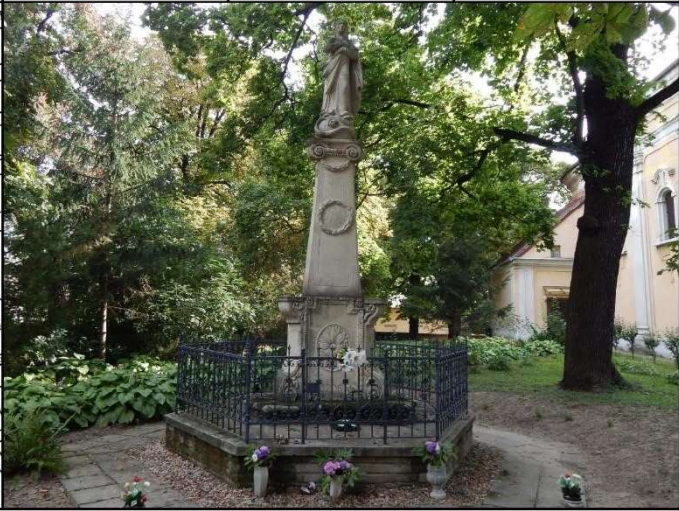
| 50 | CÍM | ÉPÍTMÉNY | HRSZ | VÉDETTSÉGI FOK |
|---|---|---|---|---|
| | Szabadság út | szobor | 839 | HV |

A római katolikus templom kertjében álló Mária szobrot 1806-ban, nyújtott posztamensre emelték. Körülötte kovácsoltvas kerítés áll.

A szobor.

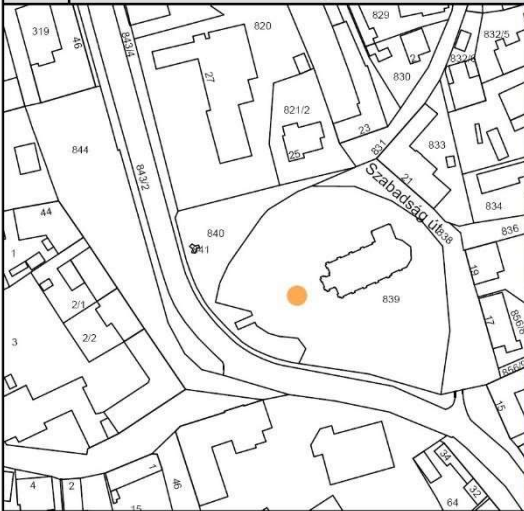
| 51 | Cím | ÉPÍTMÉNY | HRSZ | VÉDETTSÉGI FOK |
|---|---|---|---|---|
| | Szabadság út | kereszt | 839 | HV |

| 51 | Cím | ÉPÍTMÉNY | HRSZ | VÉDETTSÉGI FOK |
|---|---|---|---|---|
| <b>LEÍRÁS</b><br>A templom előtt kő posztamensre emelt kereszt található. A posztamensen a „Kiterjesztett karjaiddal árássz hő áldást községünkre” felirat olvasható. | | | | |
| <b>VÉDENDŐ ÉRTÉKEK</b><br>A kereszt. | | | | |

| 51 | Cím | ÉPÍTMÉNY | HRSZ | VÉDETTSÉGI FOK |
|---|---|---|---|---|
| <b>KORREKCIÓS JAVASLAT</b><br>Kőrestaurálás javasolt. | | | | |

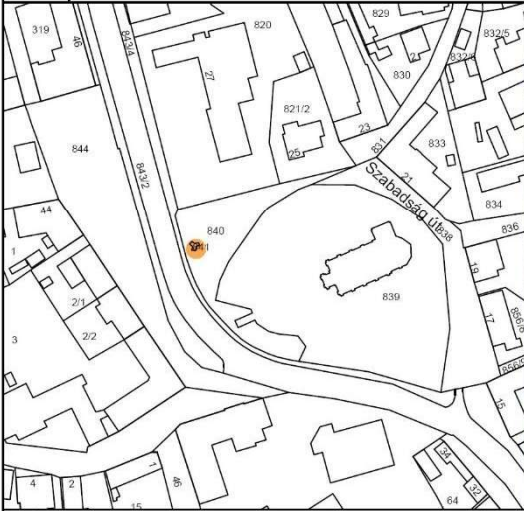
| 52 | Cím | ÉPÍTMÉNY | HRSZ | VÉDETTSÉGI FOK |
|---|---|---|---|---|
| | Szabadság út | szobor | 841 | HV |

| 52 | Cím | ÉPÍTMÉNY | HRSZ | VÉDETTSÉGI FOK |
|---|---|---|---|---|
| <b>LEÍRÁS</b><br>A templom telkétől nyugatra álló Szentháromság szobrot 1883-ban építették. A szögletes posztamensen köralapú oszlop tartja a négyzet alapon álló figurákat. | | | | |
| <b>VÉDENDŐ ÉRTÉKEK</b><br>A szobor. | | | | |

| 52 | Cím | ÉPÍTMÉNY | HRSZ | VÉDETTSÉGI FOK |
|---|---|---|---|---|
| <b>KORREKCIÓS JAVASLAT</b><br>Kőrestaurálás javasolt. | | | | |

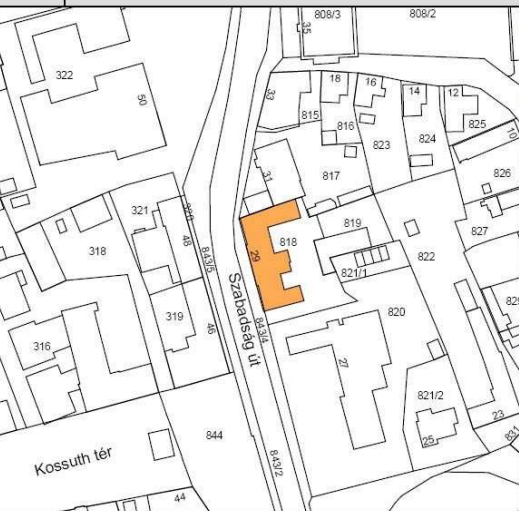
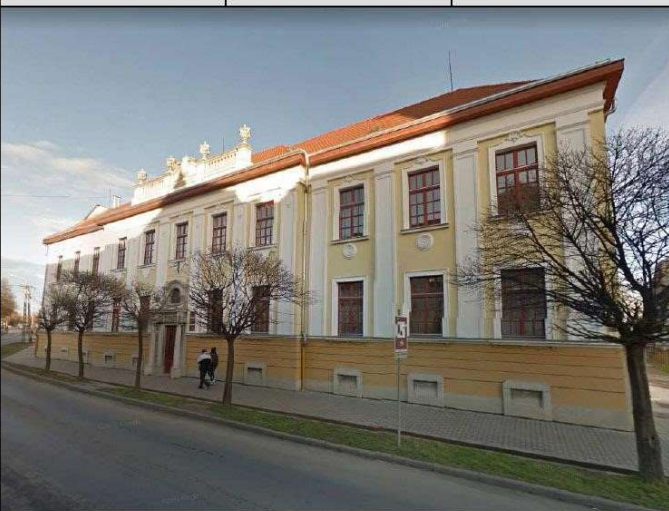
| Az emeletes irodaház szimmetrikus utcai homlokzatát a középrizalit tagolja. A vakolatkeretezéses ablakok között széles lizénák húzódnak. A vízszintes tagolásról a párkányzatok és a magas lábazat gondoskodik. A főbejárat felett a tetőn díszes attikamotívum látható rácsos kialakítással. | | | | |
| Az épület tömege és homlokzatai. | | | | |

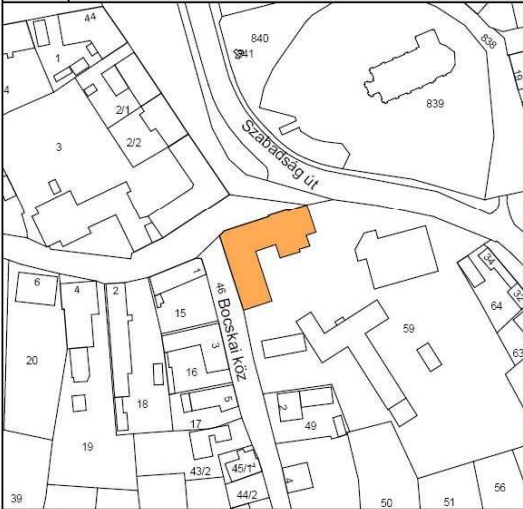
| <b>LEÍRÁS</b><br>Az L alakú iskolaépület alsó szintjének homlokzatát a kiemelt párkányzatig vízszintes vakolatsávok tagolják. A felső szinten vakolatmotívumként csak a párkányzat jelenik meg a tető alatt. Az északi oldalon középrizalit osztja meg a homlokzatot, mely timpanonos tetőkialakítással van ellátva. Az épületet összekötötték egy emeleti átjáróval a szomszédos épülettel. | | | | |
| <b>VÉDENDŐ ÉRTÉKEK</b><br>Az épület tömege és a homlokzatai. | | | | |

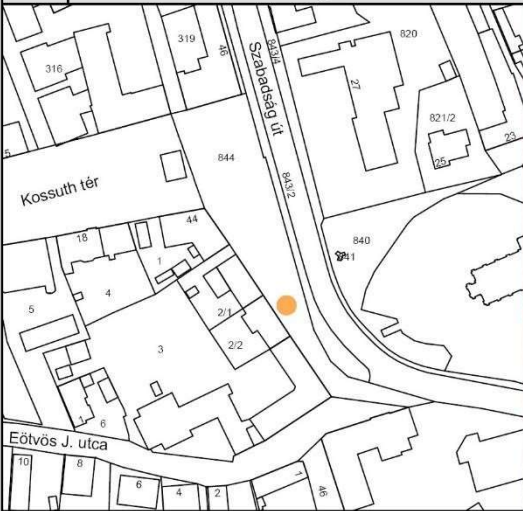
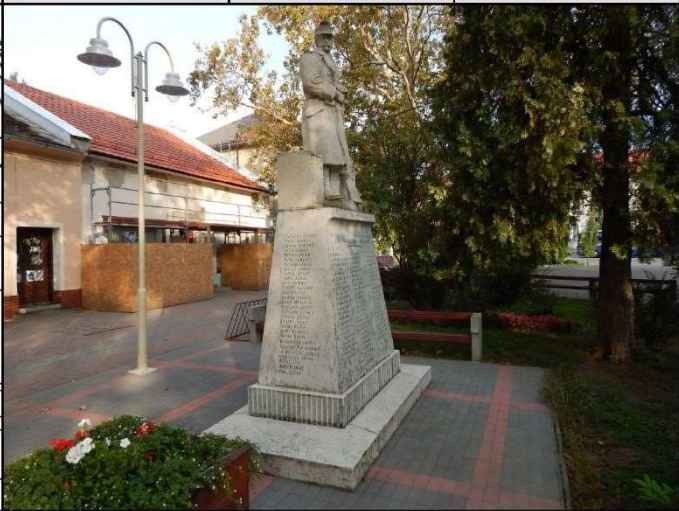
| 55 | CÍM | ÉPÍTMÉNY | HRSZ | VÉDETTSÉGI FOK |
|---|---|---|---|---|
| | Szabadság út | szobor | 844 | HV |

A téglalap alapú posztamensen katona figura áll. A posztamensen körbe a háborúban elesett községben élt emberek nevei olvashatók.

A szobor.

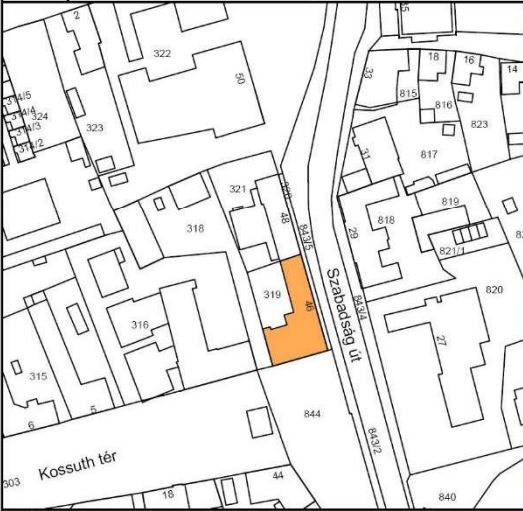
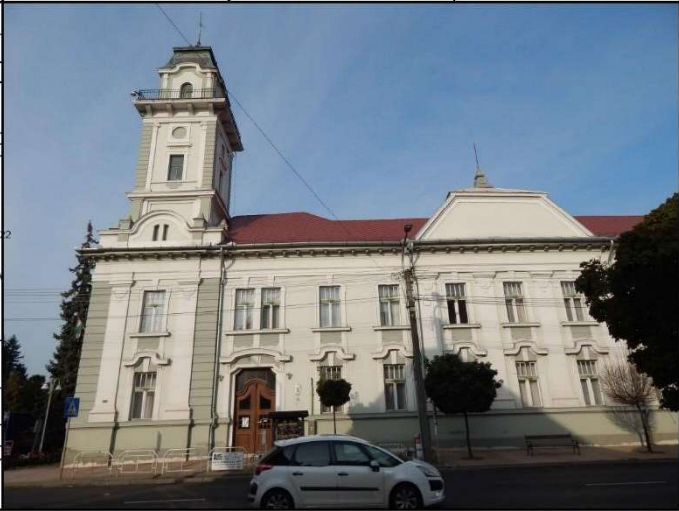
| 56 | CÍM | ÉPÍTMÉNY | HRSZ | VÉDETTSÉGI FOK |
|---|---|---|---|---|
| | Szabadság út 46. | városháza | 319 | HV |

Az L alakú városháza homlokzatát a sarkon álló torony kiugró falsíkja és a keleti oldal közepén kiugró rizalit tagolja. A torony sarkait káderezés borítja az ablakokat pilaszterek szegélyezik. A torony tetején gyámsoros kilépő látható. Az egész épületen gyámsoros párkányzat fut végig a tető alatt. A vakolatkeretezéses ablakok alatt a felső szinten könyöklő, felettük az alsó szinten hajlított szemöldökpárkány helyezkedik el.

Az épület tömege és a homlokzatai.

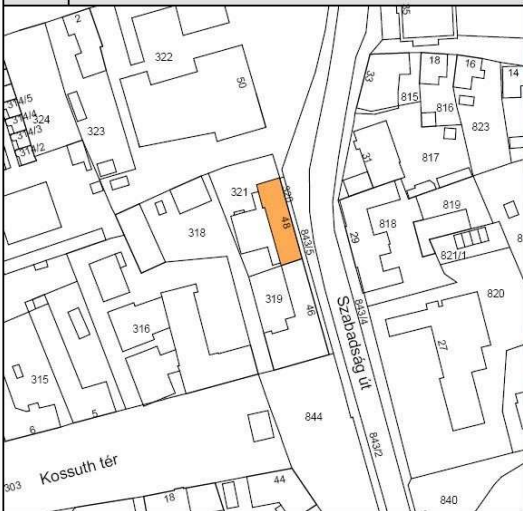
| <b>LEÍRÁS</b><br>Az emeletes irodaház szimmetrikus utcai homlokzatát a középrizalit tagolja, mely timpanonos tetőzettel van kialakítva, benne félköríves ablakkal. A középrizalit nyílásai között pilaszterek húzódnak, a homlokzat többi részét a könyöklőként végig húzódó párkányzat szeli ketté vízszintesen. | | | | |
| <b>VÉDENDŐ ÉRTÉKEK</b><br>Az épület utcafronti tömege és homlokzatai. | | | | |

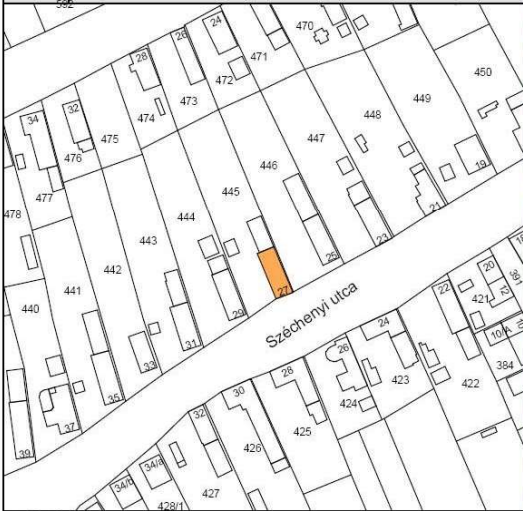
| 58 | CÍM | ÉPÍTMÉNY | HRSZ | VÉDETTSÉGI FOK |
|---|---|---|---|---|
| <b>LEÍRÁS</b><br>Az utcára merőleges nyeregtetős lakóház utcai homlokzatán a tornácot lezáró ajtó már nem fedezhető fel. A tornácot fa oszlopok gyámolítják. A homlokzaton a vakolatdíszek nem láthatók. | | | | |
| <b>VÉDENDŐ ÉRTÉKEK</b><br>Az épület tömege, a tornác és a faragott tornác oszlopok. | | | | |

| 58 | CÍM | ÉPÍTMÉNY | HRSZ | VÉDETTSÉGI FOK |
|---|---|---|---|---|
| <b>KORREKCIÓS JAVASLAT</b><br>Az utcai homlokzat nyílásrendjének visszaállítása javasolt. | | | | |

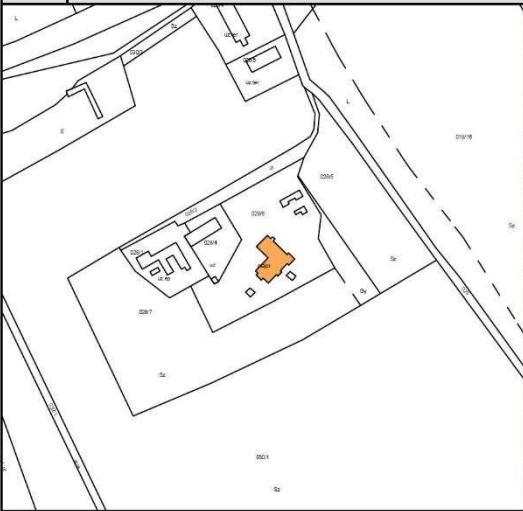
| 59 | Cím | Építmény | HRSZ | Védeettségi fok |
|---|---|---|---|---|
| | Szemcsepusztza | lakóépület | 028/6 | HV |

**Leírás**  
 Az L alakú volt kúria épület kontyolt nyeregtetős kialakítással épült. A homlokzaton vakolat motívumok nem láthatók, a lábazat nyers-tégla kialakítású. A bejárat oszlopokkal gyámoltított boltíves nyílású.

**Védendő értékek**  
 Az épület tömege.

**Korrektív javaslat**  
 Az épület homlokzat hibáinak kijavítása, a hozzáépítések elbontása javasolt.

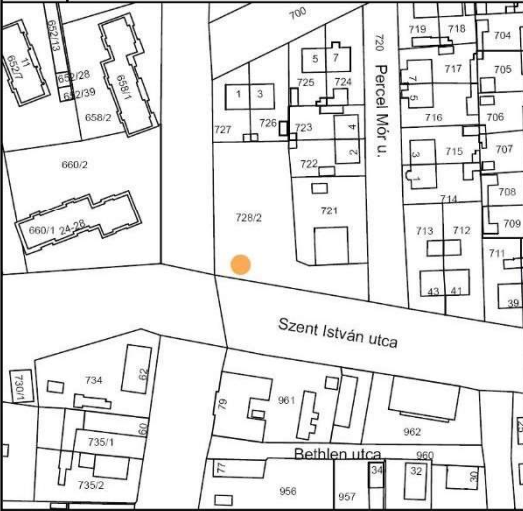
| 60 | Cím | Építmény | HRSZ | Védeettségi fok |
|---|---|---|---|---|
| | Szent István utca | kereszt | 728/2 | HV |

**Leírás**  
 A Szent István utca mentén négyzet alapú posztamensre emelt kereszt található. A posztamensen a felirat nehezen olvasható.

**Védendő értékek**  
 A kereszt.

**Korrektív javaslat**  
 Körestaurálás javasolt.

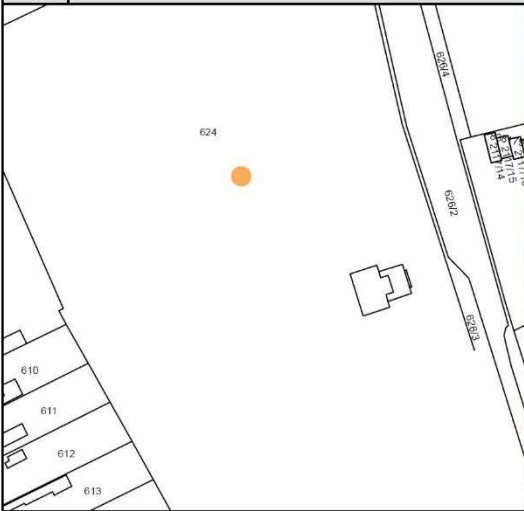
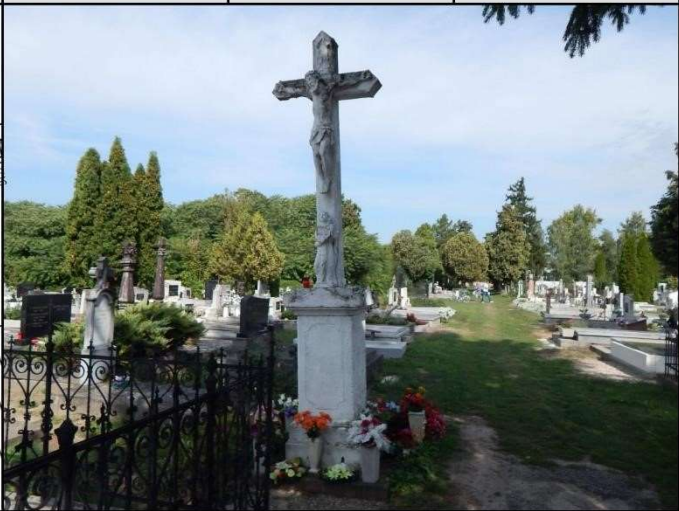
| 61 | Cím | Építmény | HRSZ | Védeltségi fok |
|---|---|---|---|---|
| | Temető | kereszt | 624 | HV |

A temetőben négyzetes alapú posztamensre emelt kereszt található. A posztamensen tetején timpanonos minta látható.

A kereszt.

Kőrestaurálás javasolt.

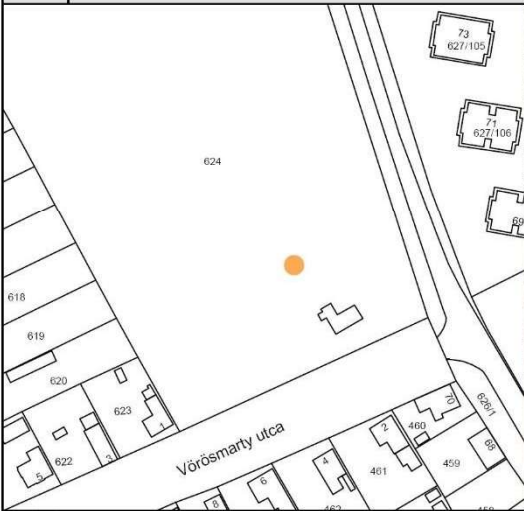
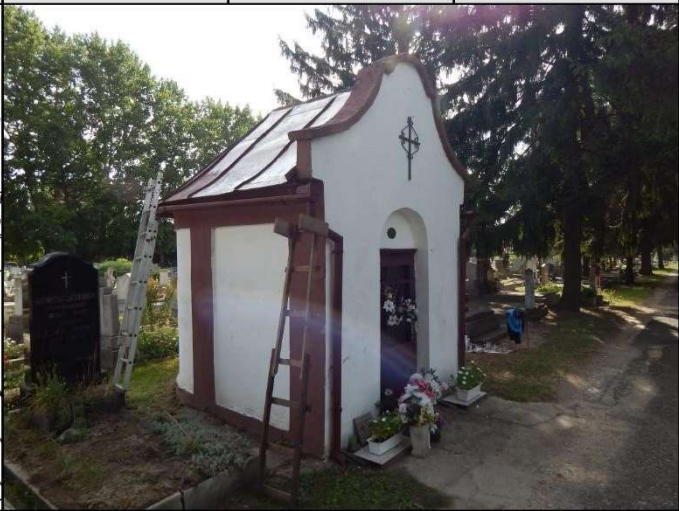
| 62 | Cím | Építmény | HRSZ | Védeltségi fok |
|---|---|---|---|---|
| | Temető | mauzóleum | 624 | HV |

A temető területén lévő szépen karbantartott mauzóleum íves kiemelt oromfalal épült. A homlokzatát színesre festett lizénák tagolják.

A mauzóleum.

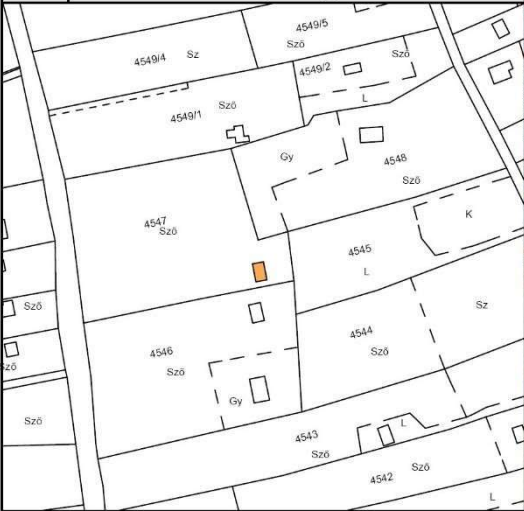
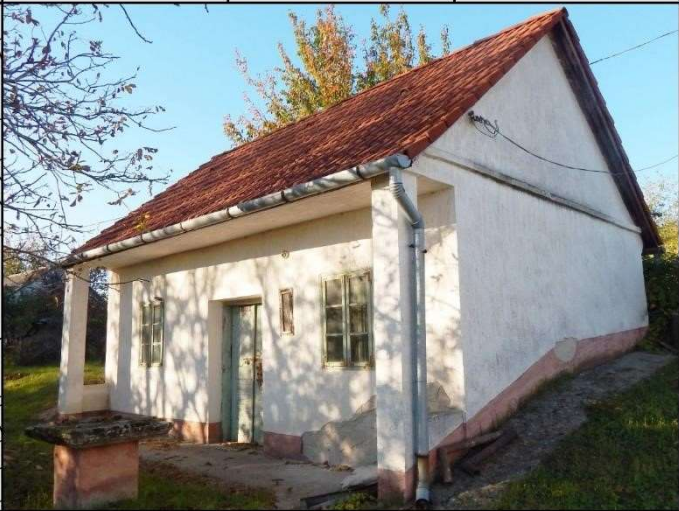
| 63 | Cím | Építmény | HRSZ | Védeltségi fok |
|---|---|---|---|---|
| | Új Várhegy | pince | 4547 | HV |

A hagyományos tömegű présház szimmetrikus főhomlokzatán a nyílászárók eredeti formájukban maradtak meg. A tornácot két falazott szögletes pillér tartja. A tornác két végét alacsonyán felfalazták.

Az épület tömege és a tornác.

A homlokzat vakolathibáinak javítása javasolt.

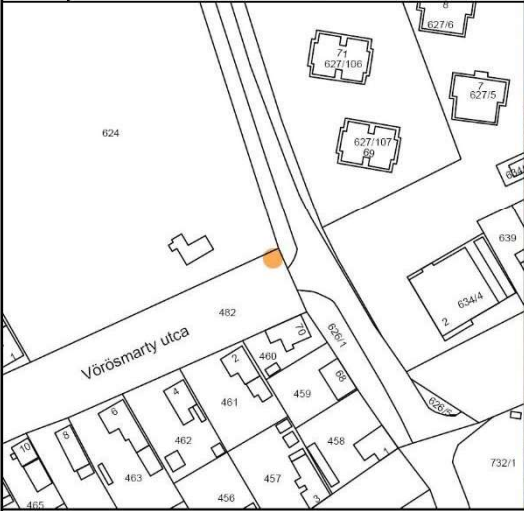
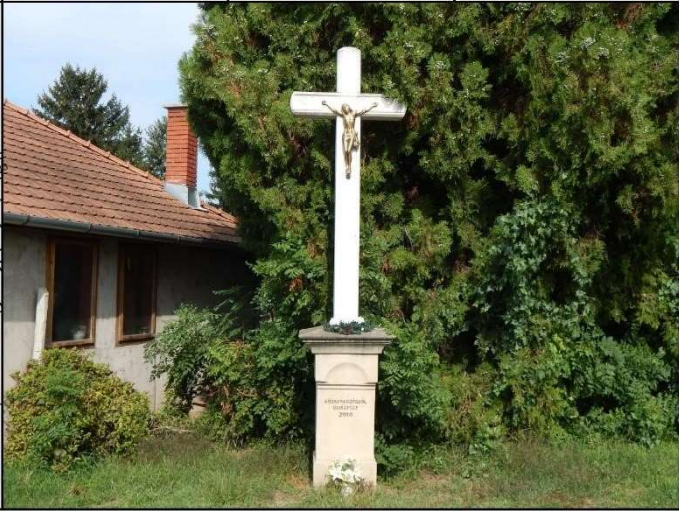
| 64 | Cím | Építmény | HRSZ | Védeltségi fok |
|---|---|---|---|---|
| | Vörösmarty utca | kereszt | 482 | HV |

A temető sarkán közadakozásból 2010-ben újjáépített kereszten ezt fel is tűntették. A posztamentstől eltérően a kereszt fehér színt kapott.
